八幡市内通学路対策箇所図（中央小学校校区）

平成24年度総点検分

令和2年3月末現在

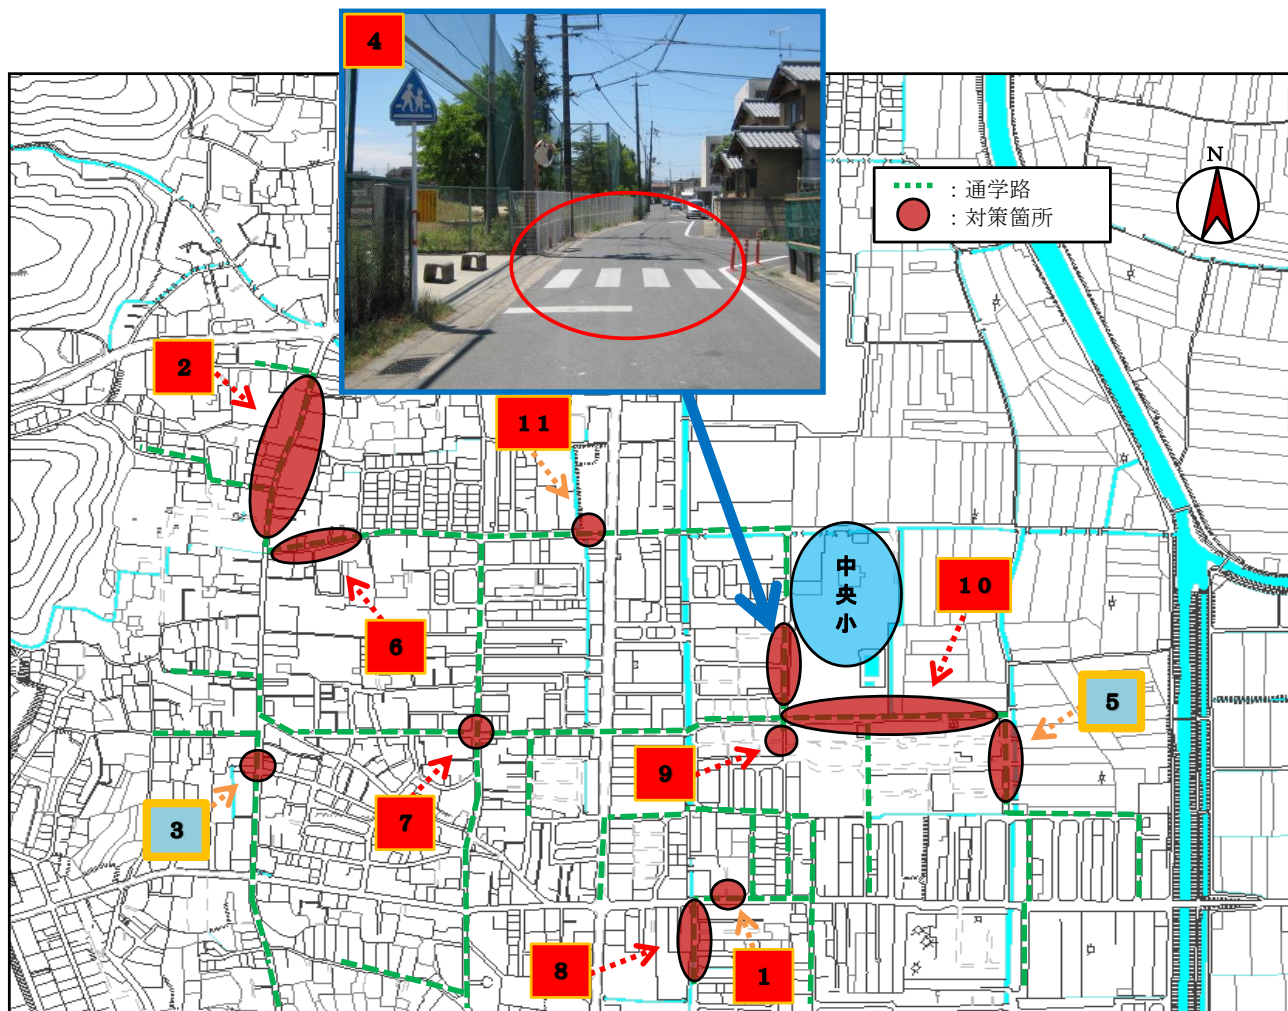
状況と対策	
1	府	状況	交通量が多く、防護柵等の保護設備もないため危険。
	対策	1. 路面表示の設置 2. 路側帯のカラー舗装 3. 歩道の設置	
2	市	状況	交通量が多く、道路幅も狭いため危険。
	対策	1. 看板の設置	
3	市	状況	横断歩道の溜まりに電柱が設置されており、見通しも悪く危険。
	対策	1. 電柱の移設 所有者の同意得られず不可	
4	市	状況	横断歩道がなく、路上駐車も多いため危険。
	対策	1. 横断歩道の設置 2. 看板の設置	
5	市	状況	歩車道の区別が明確でないため危険。
	対策	1. 路側帯の設置 地元の同意得られず不可	
6	市	状況	道路幅が狭いため危険。
	対策	1. 看板の設置	
7	市	状況	交通量が多く、横断歩道もないため危険。
	対策	1. 横断歩道の設置 2. 交差点の改良	
8	市	状況	園児送迎車両の駐車が多く、見通しが悪いため危険。
	対策	1. 看板の設置	
9	市	状況	路上駐車が多く、見通しが悪いため危険。
	対策	1. 看板の設置	
10	市	状況	路上駐車が多く、見通しが悪いため危険。
	対策	1. 看板の設置	
11	市	状況	道路幅が狭く、草木もはみ出しているため危険。
	対策	1. 植栽の剪定 2. 歩道の設置 2は道路幅員狭いため不可
