八幡市内通学路対策箇所図（くすのき小学校校区）

平成24年度総点検分

令和2年3月末現在

八幡市内通学路対策箇所図②（くすのき小学校校区）

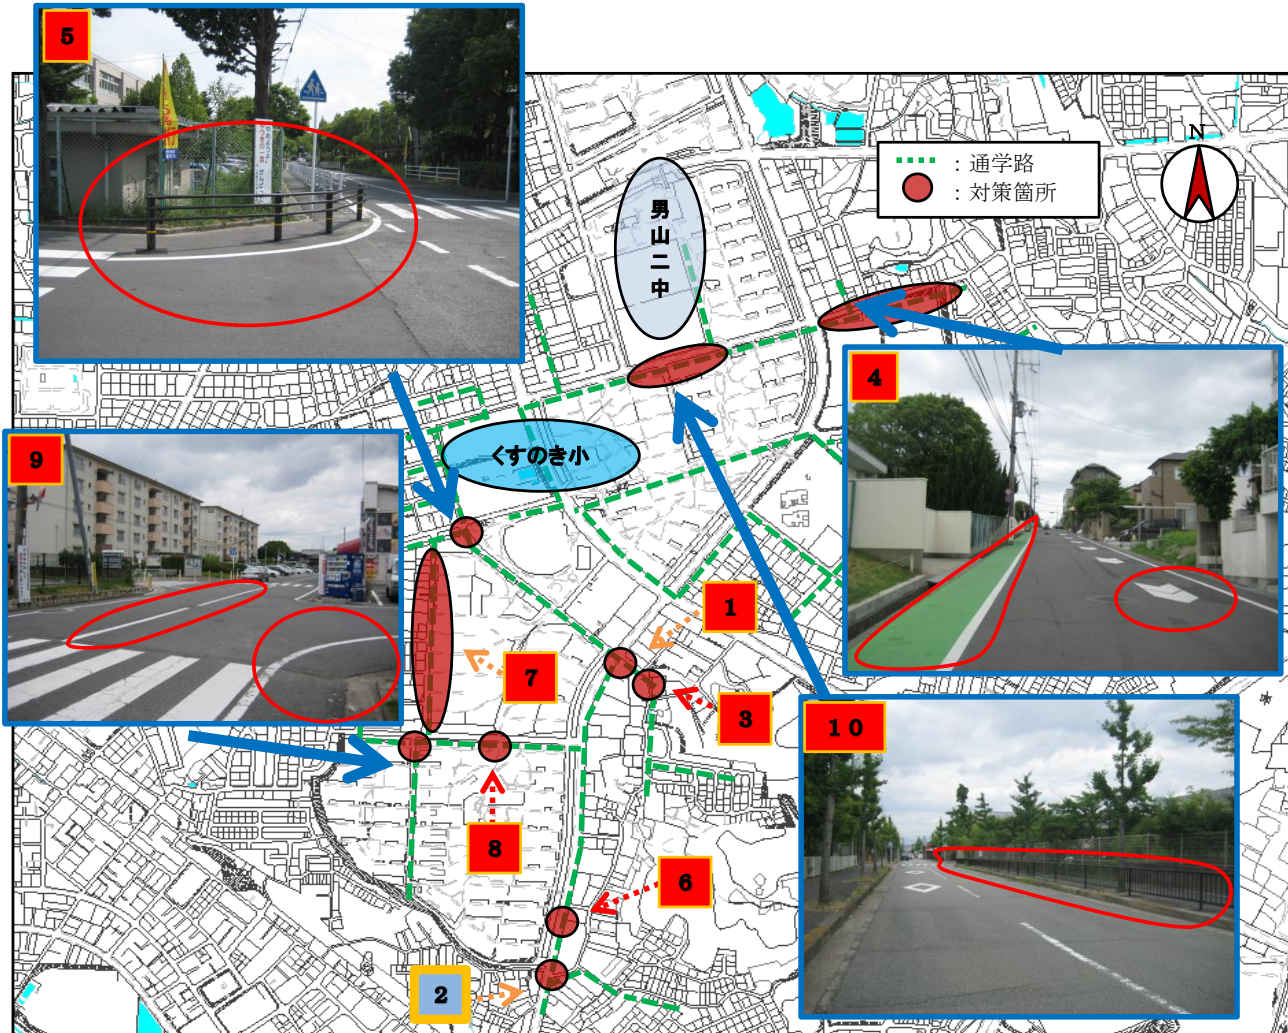
状況と対策	
1	市	状況	交差点に児童がたまり、車道にはみ出るため危険。
		対策	1. 防護柵の設置
2	市	状況	交通量が多く、車両の速度も速いため危険。
		対策	1. 信号機の設置→※構造上不可
3	市	状況	道路幅が狭く、見通しが悪いため危険。
		対策	1. 看板の設置
4	市	状況	京都八幡高校正門前の道路であり、小中高生が混在し、自転車も多いため危険。
		対策	1. センターラインの消去 2. 路側帯の拡幅 3. 路側帯のカラー舗装
5	市	状況	交差点に児童がたまり、車道にはみ出るため危険。
		対策	1. 防護柵の設置 2. 路側帯の拡幅
6	市	状況	店舗への出入り車両が歩道を横断して危険。
		対策	1. 看板の設置
7	市	状況	路側帯が狭く、路上駐車も多いため見通しが悪く危険。
		対策	1. 路側帯の拡幅 2. センターラインの消去 3. 取り締まりの強化
8	市	状況	木や草の茂りにより、見通しが悪く、横断歩道が坂の上り部分にあり、確認しにくい危険。
		対策	1. 横断歩道の引き直し 2. 看板の設置 3. 植栽の剪定
9	市	状況	路上駐車が多く、見通しが悪い危険。
		対策	1. 路側帯の拡幅 2. センターライン設置 3. 歩行者たまりの設置 4. 取り締まりの強化
10	市	状況	路上駐車が多く、見通しが悪い危険。
		対策	1. 防護柵の設置 2. 取り締まりの強化

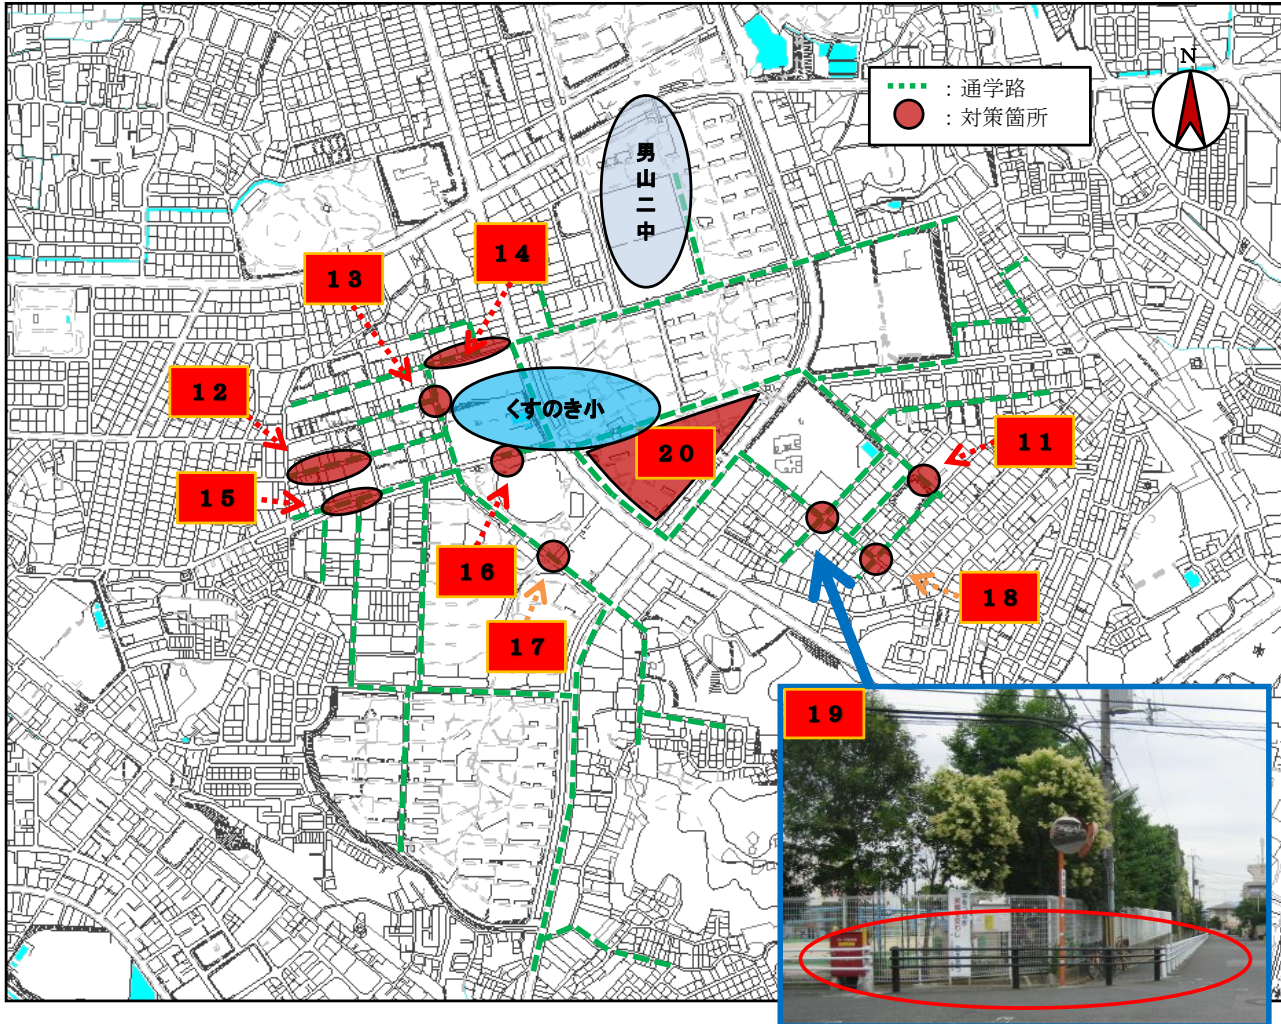
状況と対策	
11	市	状況	園児送迎車両の駐車が多く、見通しが悪いため危険。
		対策	1. 幼稚園へ駐車指導
12	市	状況	抜け道として利用する車両の速度が速いため危険。
		対策	1. 看板の設置
13	市	状況	付近にある横断歩道まで行かず、道路を横断しているため危険。
		対策	1. 通学ルートの変更
14	市	状況	歩車道の区別が明確でなく、車両の速度も速いため危険。
		対策	1. 路側帯の設置 2. 路側帯のカラー舗装
15	市	状況	園児送迎車両の駐車が多く、車両の速度も速いため危険。
		対策	1. 看板の設置 2. 幼稚園へ駐車指導
16	市	状況	園児送迎車両の駐車が多く、見通しが悪いため危険。
		対策	1. 幼稚園へ駐車指導
17	市	状況	交差点に児童がたまり、車道にはみ出るため危険。
		対策	1. 防護柵の設置 2. 看板の設置
18	市	状況	交差点の見通しが悪いため危険。
		対策	1. 路側線の引き直し 2. 路面表示の設置
19	市	状況	交差点角に防護柵がないため危険。
		対策	1. 防護柵の設置
20	市	状況	団地内を原付や自転車が高い速度で通り抜けるため危険。
		対策	1. URへ敷地内の交通安全啓発について指導
