八幡市内通学路対策箇所図（男山中学校校区）

平成24年度総点検分

令和2年3月末現在

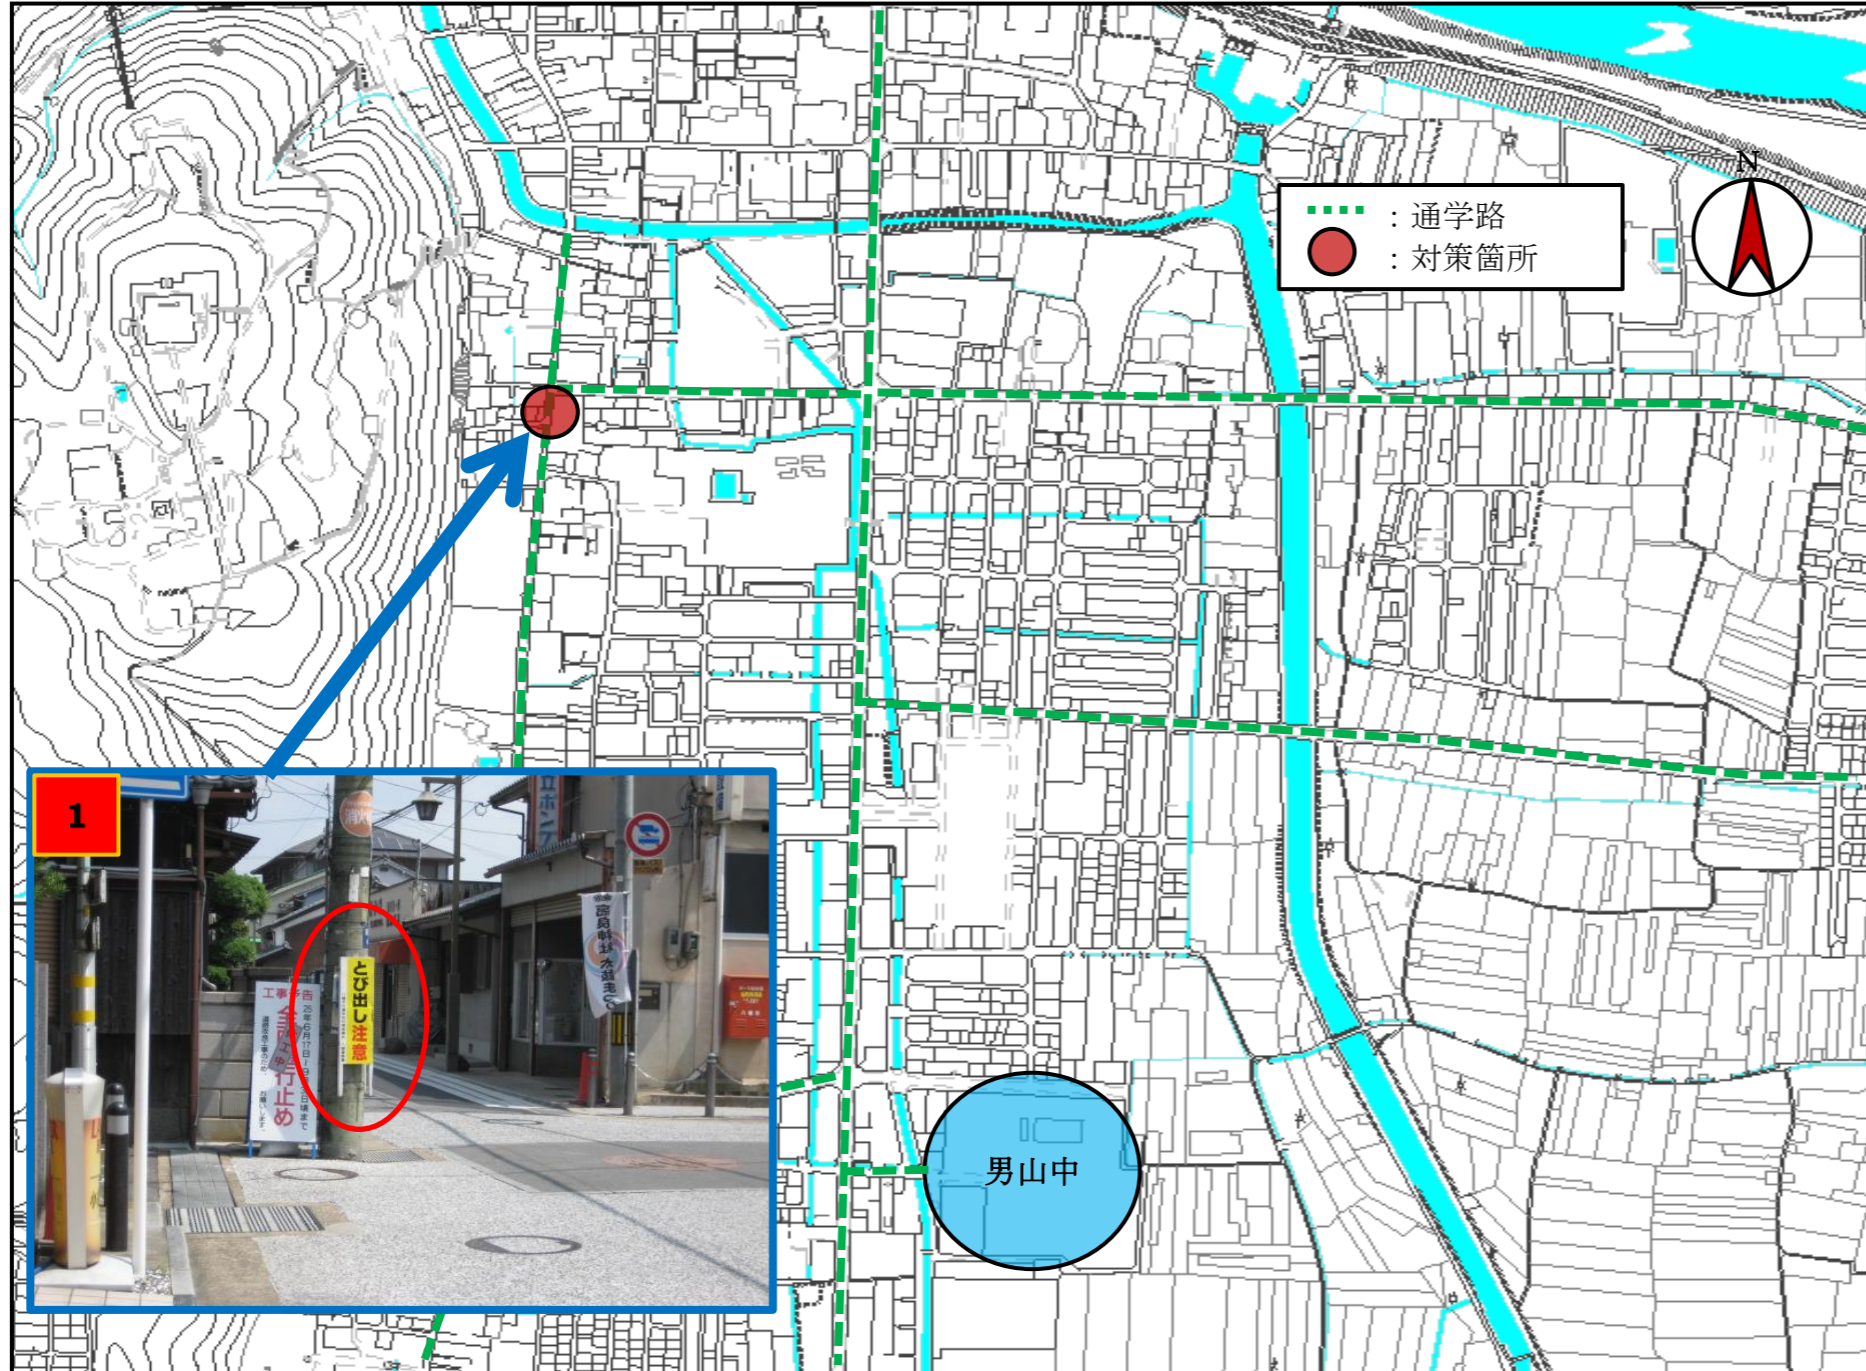
状況と対策	
1	市	状況	抜け道として利用する車両の速度が速いため危険。
		対策	1. 看板の設置
