八幡市内通学路対策箇所図（八幡小学校校区）

平成24年度総点検分

令和2年3月末現在

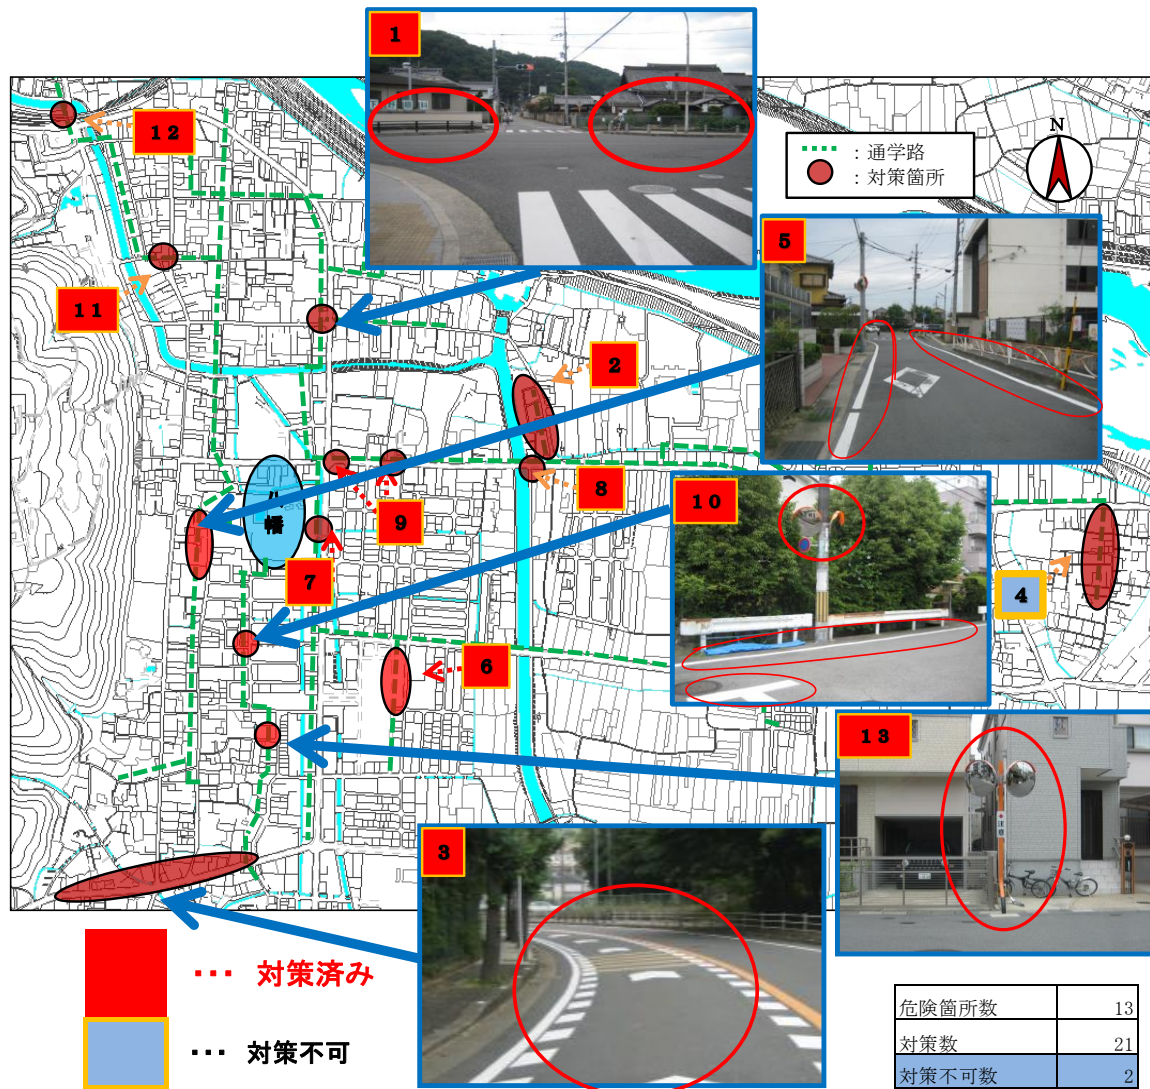
危険箇所数	13
対策数	21
対策不可数	2
対策済数	19

状況と対策	
1	府	状況	交差点に児童がたまり、車道にはみ出るため危険。
		対策	1. 防護柵の設置
2	市	状況	防護柵等の保護設備がない箇所があるため危険。
		対策	1. 路側帯の拡幅 2. 防護柵の設置 3. 路側線の引き直し
3	市	状況	道路勾配が急であり、車両の速度が速いため危険。
		対策	1. 段差舗装の設置
4	市	状況	道路幅が狭いため、看板による注意喚起をしている。
		対策	啓発看板を設置済み。※新たな対策はできない。
5	市	状況	道路幅が狭く、歩車道の区別がない箇所が多いため危険。
		対策	1. 路側帯の設置
6	市	状況	園児送迎車両の駐車が多く、見通しが悪いため危険。
		対策	1. 保育園へ駐車指導
7	府	状況	歩道が狭く、車道にはみ出るため危険。
		対策	1. 防護柵の設置
8	府	状況	歩道はあるが、河川側道からの見通しが悪いため危険。
		対策	1. 路側線の引き直し（※対策箇所：府道八幡木津線）
9	府	状況	歩道が狭く、車道にはみ出るため危険。
		対策	1. 歩道の拡幅 2. 防護柵の設置
10	市	状況	電柱等により、見通しが悪いため危険。
		対策	1. 路面表示の設置(T字マーク) 2. 路側帯の設置 3. カーブミラーの移設 4. 停止線の引き直し
11	市	状況	道路幅が狭く、また、抜け道として利用する車両の速度が速いため危険。
		対策	1. センターラインの消去 2. 路側帯の設置 3. 横断歩道の移設 ※道路構造上不可。
12	市	状況	踏切幅が狭いため危険。
		対策	1. 路側帯のカラー舗装 2. 踏切の拡幅 ※京阪電車の用地買収不可
13	市	状況	見通しが悪いため危険。
		対策	1. カーブミラーの設置
