八幡市内通学路対策箇所図（さくら小学校校区）

平成24年度総点検分

令和2年3月末現在

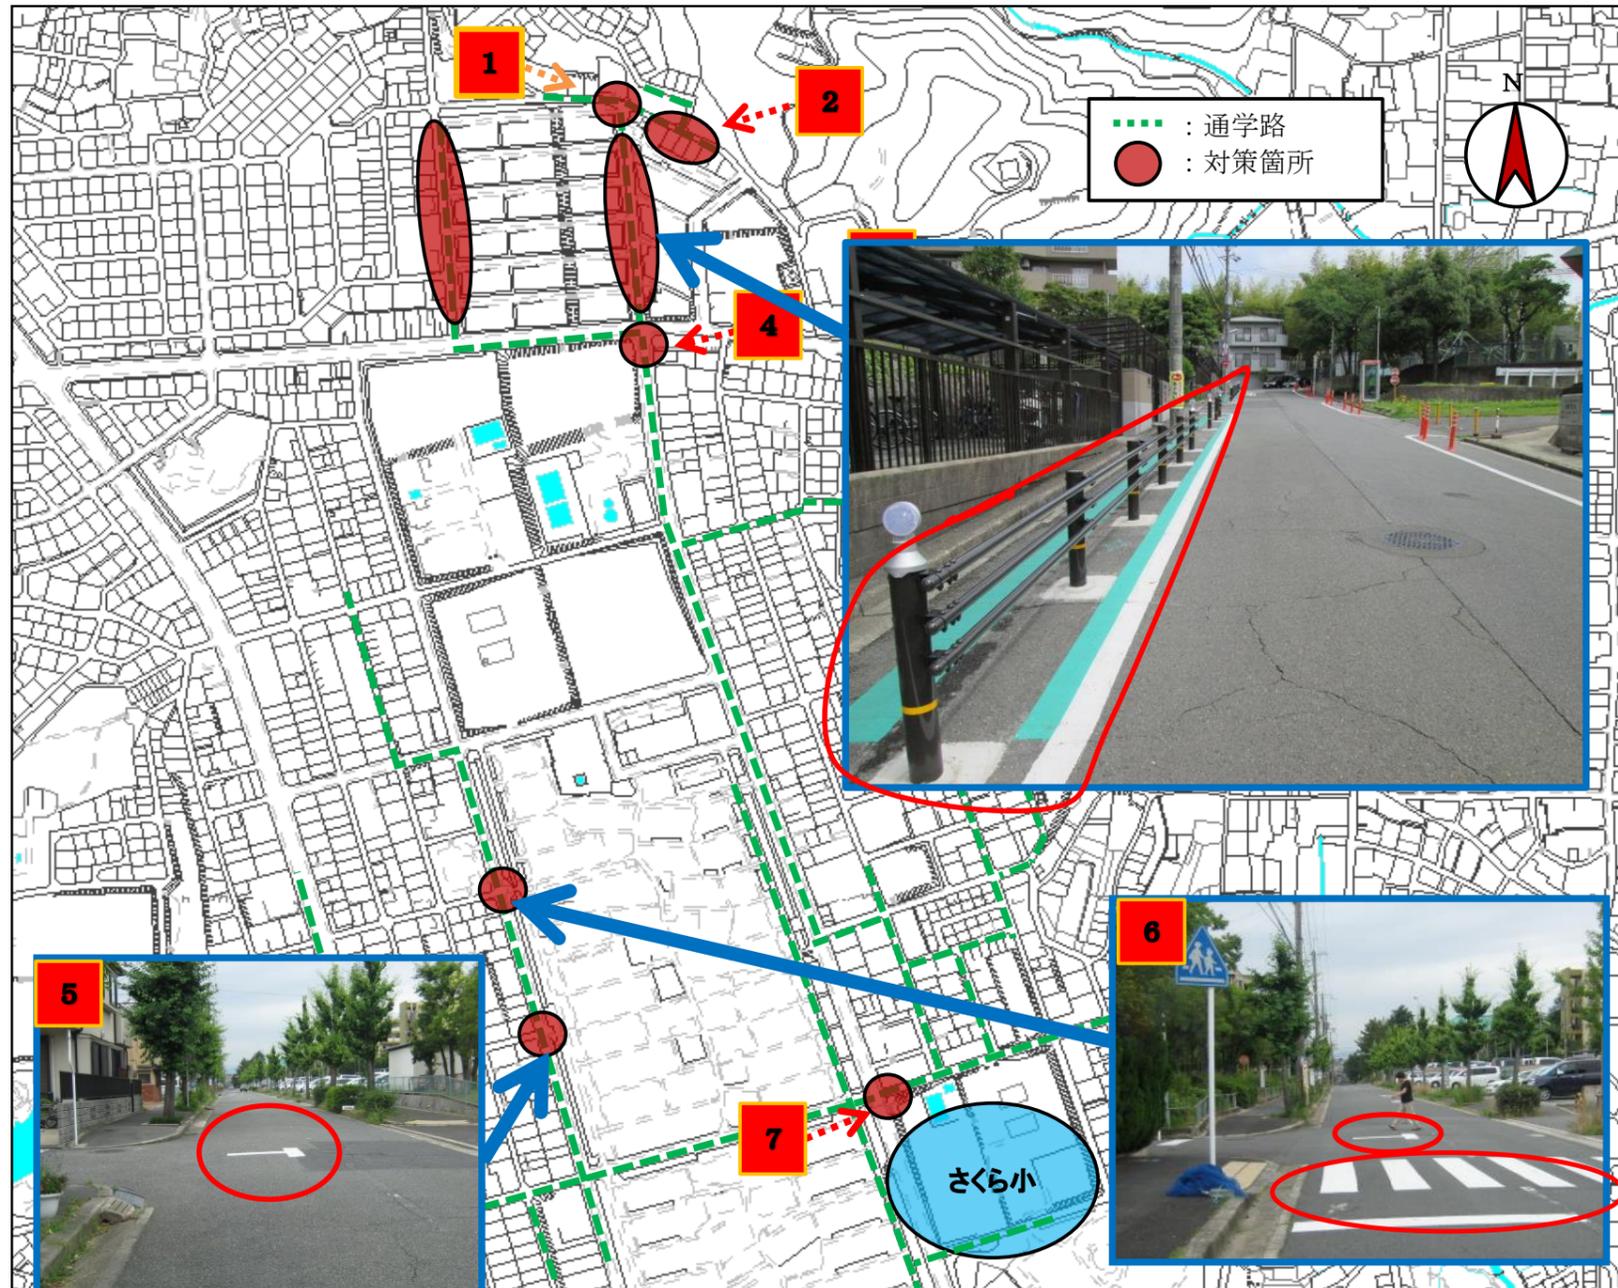
状況と対策	
1	市	状況	三差路の見通しが悪い危険。
	市	対策	1. 路側帯の設置 ※道路狭小のため不可 (新) 啓発看板の設置 (新) 外側線の設置、カラー舗装
2	市	状況	道路幅が狭く、路上駐車も多い危険。
	市	対策	1. 路側帯の設置 2. 溝蓋の設置 ※1は道路狭小のため不可 2は地元の同意得られず不可 3. 速度取り締まりの強化 (新) 啓発看板の設置 (新) 外側線の設置、カラー舗装
3	市	状況	抜け道として利用する車両の速度が速いため危険。
	市	対策	1. 路側帯の拡幅 2. センターラインの消去 3. 防護柵の設置
4	市	状況	交差点に児童がたまり、車道にはみ出るため危険。
	市	対策	1. 防護柵の設置
5	市	状況	交差点の見通しが悪く危険。
	市	対策	1. 路面表示の設置(T字マーク) 2. 看板の設置
6	市	状況	交差点の見通しが悪く危険。
	市	対策	1. 路面表示の設置(T字マーク) 2. 横断歩道の引き直し 3. 看板の設置
7	市	状況	交差点から学校正門までの歩道が狭く、混雑するため危険。
	市	対策	1. 学校敷地内の改良
