史跡 石清水八幡宮境内(八角堂)

八角堂の沿革

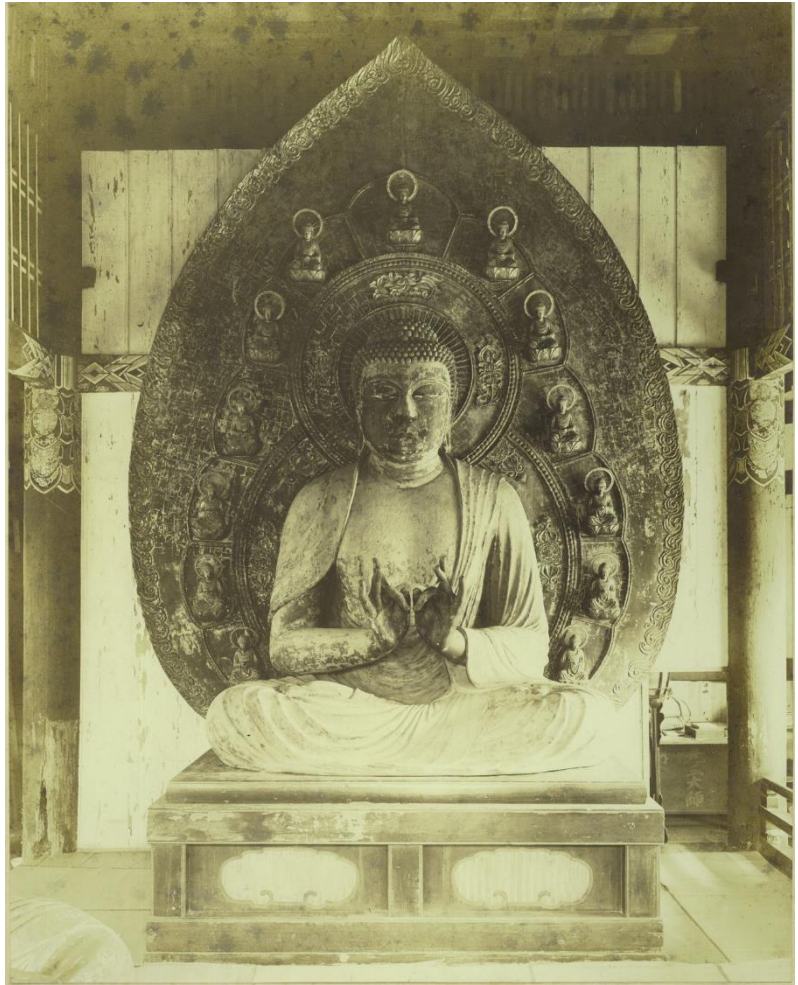
昭和 8 年(1933)に本尊を修理した際の堂内の様子(文化庁保管写真)

昭和 8 年(1933)に本尊を修理したとき撮影された写真にも堂内の彩色の様子が写っていたので、この写真と調査結果とを参考にして、明治時代の彩色を復原し、また建物全体を塗り直したのが現在の八角堂の姿です。調査によってあらわれた文様の一部は、塗りなおさずそのまま保存しています。
