# 八幡市内通学路対策箇所図（有都小学校校区）

平成24年度総点検分  
令和2年3月末現在

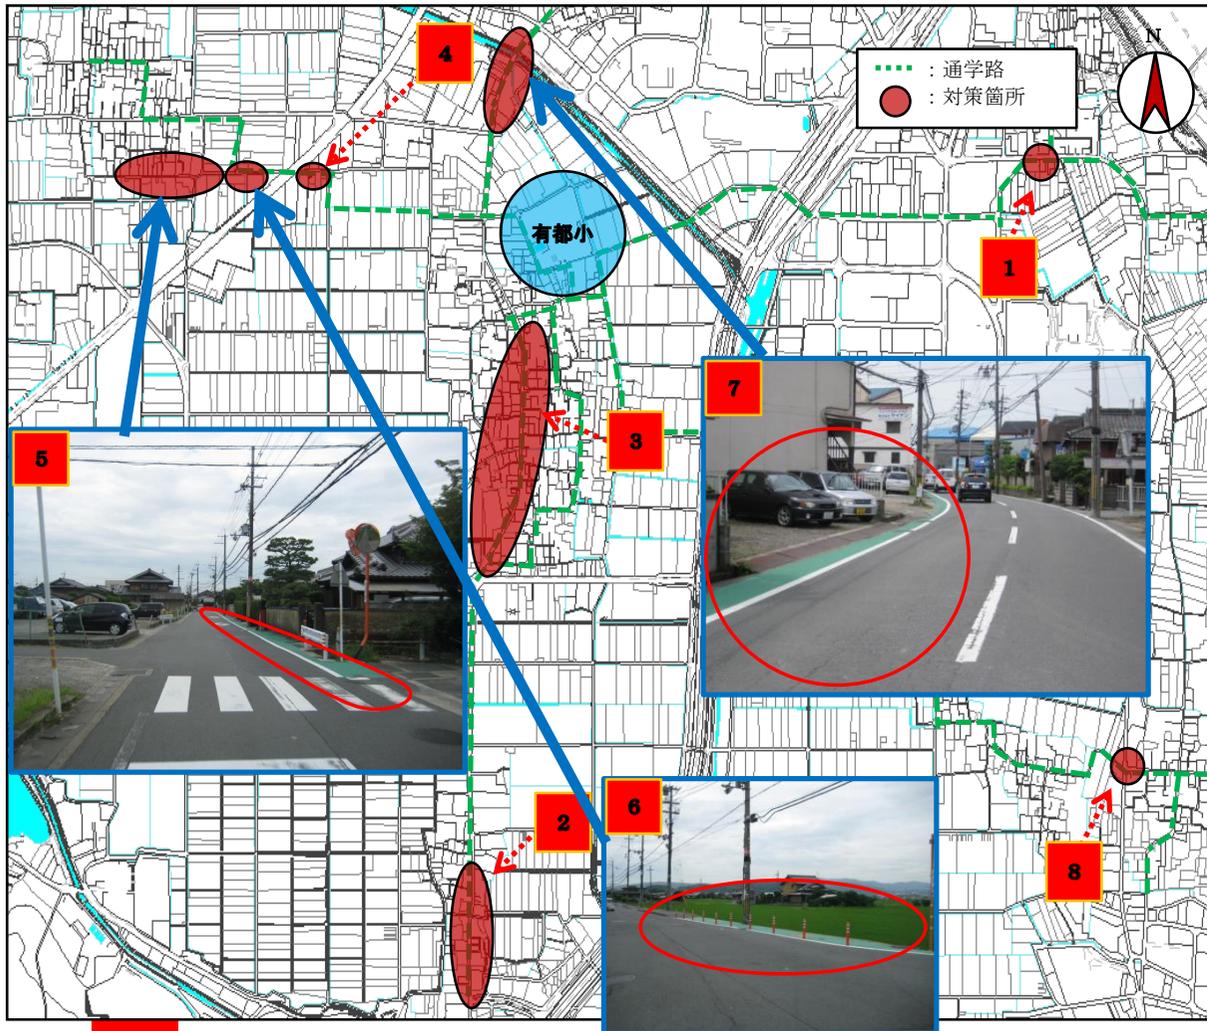
状況と対策	
1	府	状況	交通量が多く、歩行スペースも狭いため危険。
	府	対策	1.路側帯のカラー舗装 2.路面表示の設置 3.歩道の設置 3は道路幅員狭いため不可
2	府	状況	側溝に蓋がなく、道路幅も狭いため危険。
	府	対策	1.路側帯のカラー舗装 2.溝蓋の設置 3.歩道の設置 2及び3は地元同意が得られず不可
3	市	状況	側溝に蓋がなく、道路幅も狭いため危険。
	市	対策	1.溝蓋の設置 2.看板の設置 1は地元同意が得られず不可
4	府	状況	交通量が多く、防護柵等の保護設備がないため危険。
	府	対策	1.路側帯の設置 2路側帯のカラー舗装
5	府	状況	交通量が多く、道路幅も狭いため危険。
	府	対策	1.路側帯のカラー舗装 2.路側線の引き直し 3.歩道の設置
6	府	状況	交通量が多く、歩行スペースも狭いため危険。
	府	対策	1.路側帯のカラー舗装 2.路側線の引き直し 3.歩道の設置
7	府	状況	交通量が多く、歩車道の区別も明確でないため危険。
	府	対策	1.路側帯のカラー舗装
8	府	状況	信号を待つためのスペースがなく危険。
	府	対策	1.路面表示の設置
