## 史跡 石清水八幡宮境内(八角堂)

平成 31 年 3 月に保存修理工事を終えた八角堂

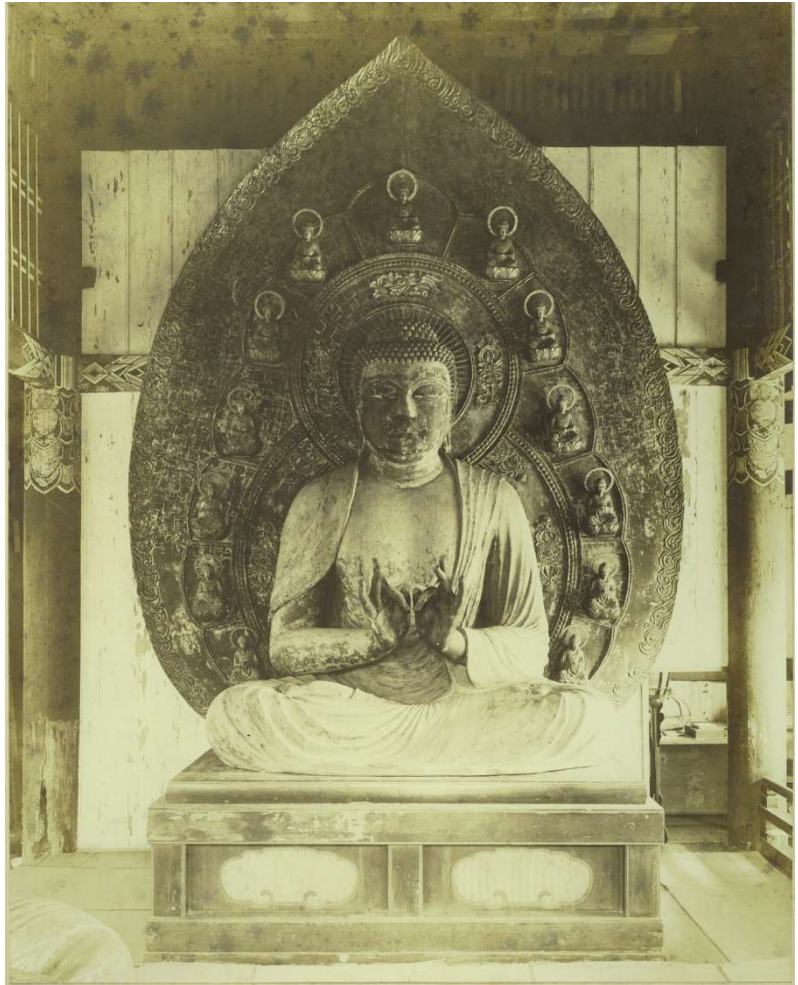
昭和 8 年(1933)に本尊を修理した際の堂内の様子(文化庁保管写真)

昭和 8 年(1933)に本尊を修理したとき撮影された写真にも堂内の彩色の様子が生写っていたので、この写真と調査結果とを参考にして、明治時代の彩色を復原し、また建物全体を塗り直したのが現在の八角堂の姿です。調査によってあらわれた文様の一部は、塗りなおさずそのまま保存しています。
