し せ き い わ し み す は ち ま ん ぐ う け い だ い は っ か く どう  
**史跡 石清水八幡宮境内(八角堂)**

八角堂は、むかし石清水八幡宮の敷地内にあったお堂です。いまは石清水八幡宮からはなれたところにあります。石清水八幡宮は、日本の歴史がわかる大切なものが多く残っているため、国の史跡に定められました。八角堂も日本の歴史を伝える貴重な建物です。そのため、いま八角堂があるところも、国の史跡になっています。

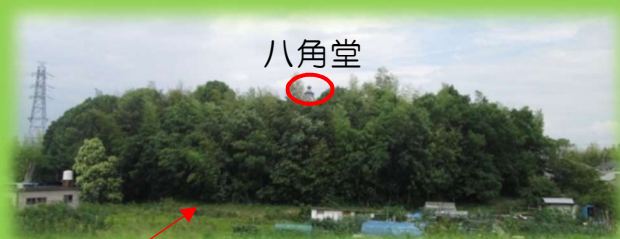
にしくるまづかこふん  
西車塚古墳という、約 1600 年  
前のお墓の上にあります

八角堂

西車塚古墳 (竹や木でおおわれています)

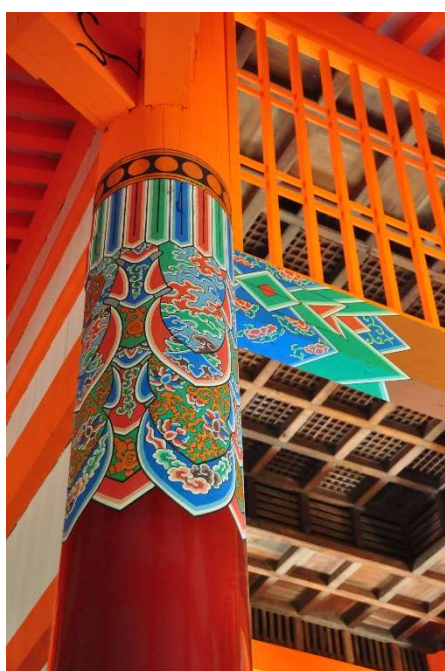
八角堂をくわしく調べたところ、むかしに描かれていた模様や色がわかりました。こわれたところを直したときに、色もきれいに塗り直しました。一部、塗らずにそのまま残しているところもあります。

◀色鮮やかに塗り直された柱
