史跡 石清水八幡宮境内(八角堂)

八角堂の沿革

その後、時間の経過とともに建物の傷みが激しくなり、修理が必要な状態になりました。そこで八幡市は、平成25年(2013)に八角堂を公有化し、国や府の協力をえて本格的な修理をはじめました。平成26年度から5年間の工事によって、平成31年3月、八角堂は明治時代の美しい姿を取り戻しました。

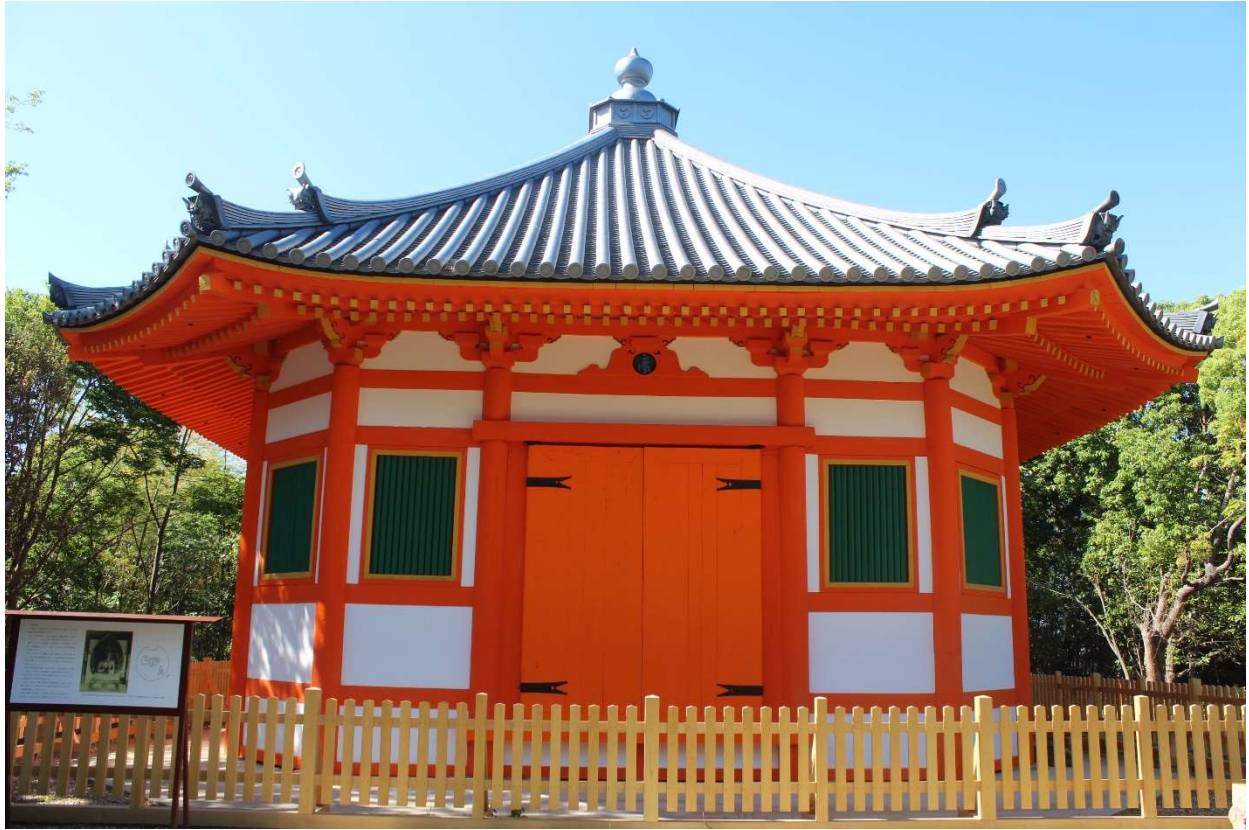
平成 31 年 3 月に保存修理工事を終えた八角堂
