# 名勝松花堂及び書院庭園保存活用計画書

令和 2 年 3 月  
八幡市教育委員会

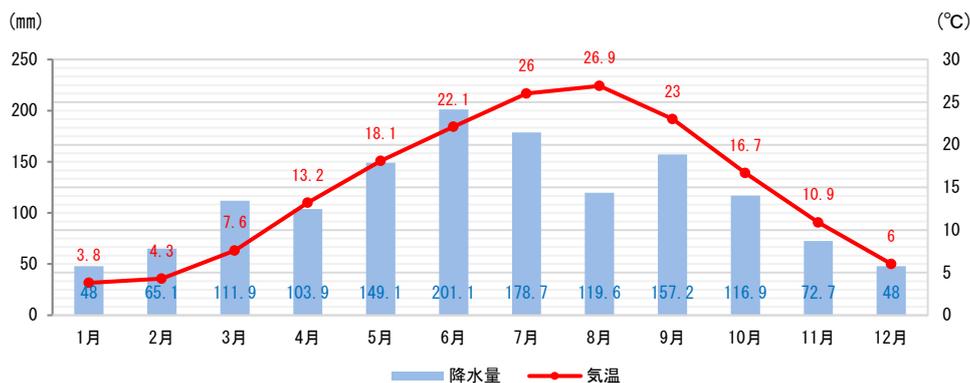
図2-2 京田辺の30年間(昭和56年～平成22年)の平均気温と平均降水量

八幡市の気候は、年間を通じて概ね温暖であり、冬季の降雪もほとんどない。気象庁による八幡市近傍（京田辺市薪西浜）の30年間（昭和56年(1981)～平成22年(2010)）の観測データによる平均値をみると、日最高気温が32.7℃、日最低気温が-0.8℃、年間平均気温が16～17℃、降水量が1,500mm程度である。

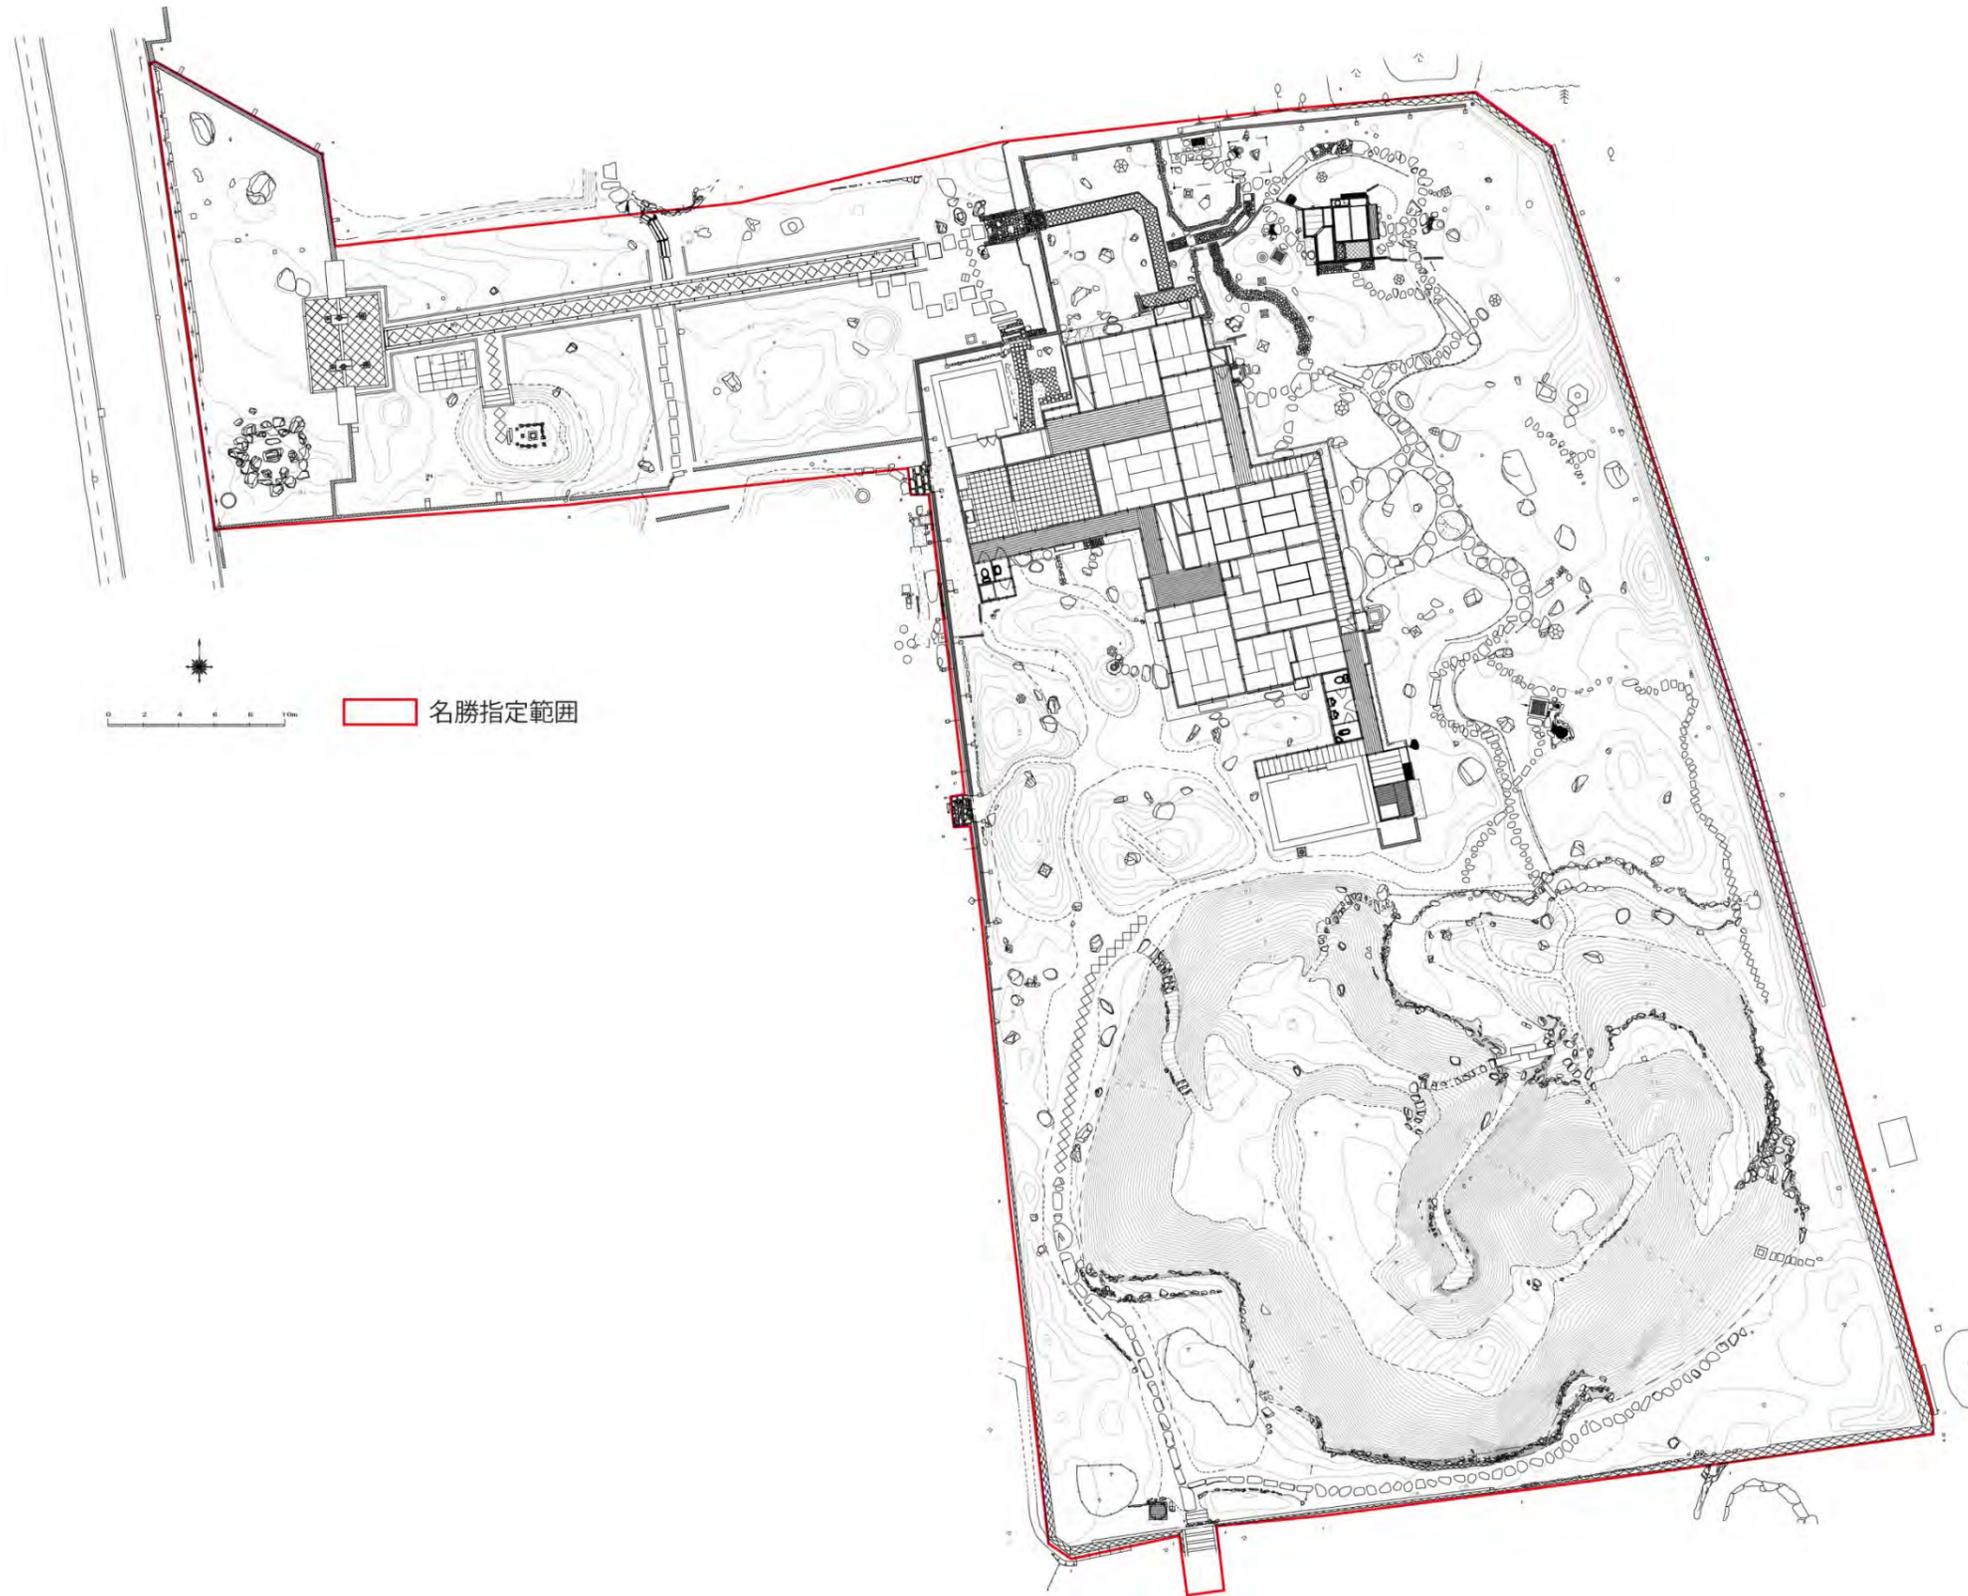
図3-7 名勝松花堂及び書院庭園指定範囲図

名勝指定地は周辺部を含めて市有地であり、内部の地番境界については市有地内のことであるので特に確定はせず今日に至っている。  
指定対象地は、東辺・南辺と西辺南半と北辺東半を石垣、西辺北半と北辺西半を生垣や門で囲まれた範囲であり、座標測量に基づく丈量測量を実施して対象範囲の面積を確定し、範囲図を作成した。

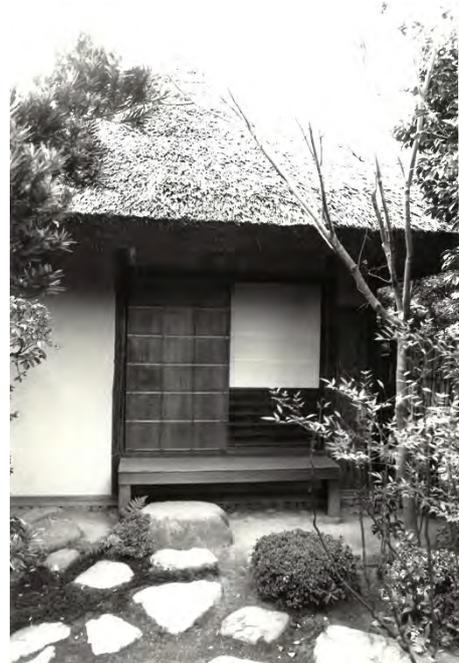
写真 3-1 指定当時の松花堂  
（京都府提供資料）

建物は一時解体して放置されていたためか材料の風化が著しく、度重なる修復を受けていて当初部材の残り方は悪い。しかし古い時代の形態を示す古図や記録が伝えられていて、それらを照合すると、原形がよく継承されていることがわかる。

松花堂は、庵居のおもかげを伝えており、晩年の昭乗がたどりついた独自の茶境を反映した遺構として貴重である。

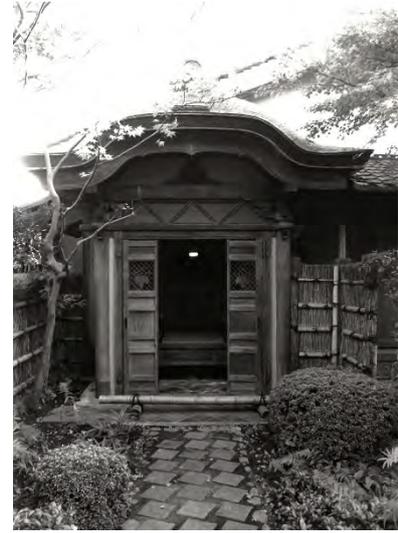
写真 3-3 登録当時の玄関  
(京都府提供資料)

玄関は、唐破風造の小規模な建築で、一連の建物の北端に取り付けられている。床は四半瓦敷で、全般に禅宗様の手法でまとめられていて、外部に桐紋の彫刻を入れた棧唐戸を立てる。伏見城の遺構と伝え、実証する資料はないが、様式的に慶長から江戸初期頃のものとみられる。

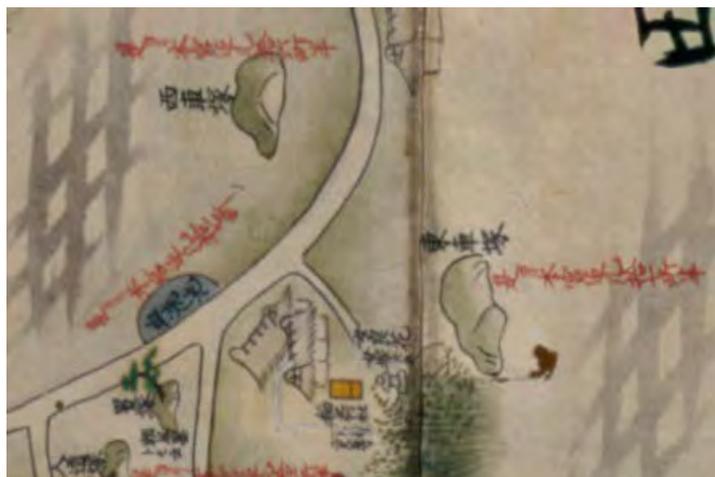
図3-15 江戸時代中期の車塚付近の様相

伊三郎が邸宅用地とした東車塚古墳は、男山の南東山麓、高野山へ通じる東高野街道沿いの女郎花に位置する。女郎花という小字名は、「古今和歌集」に詠われた女郎花の伝説に由来し、東車塚古墳の西側に、石塔の建つ女郎花塚がある。東高野街道を挟んで東西に対峙する2基の前方後円墳は、江戸時代から一帯で知られ、東車塚、西車塚と呼ばれていた。江戸時代中期の八幡を描いた『八幡山上山下惣絵図』(【図3-15】参照)では、街道を挟んで東西に並ぶ2つの車塚と、東車塚の傍らにある女郎花塚、周辺に広がる田畑の様子を見ることができる。西車塚の東側を通る東高野街道は、古墳後円部の墳裾に沿うように曲線を描いており、街道が古墳に規定されていることがわかる(【図3-16】参照)。

『八幡山上山下惣絵図』部分(国立公文書館所蔵)

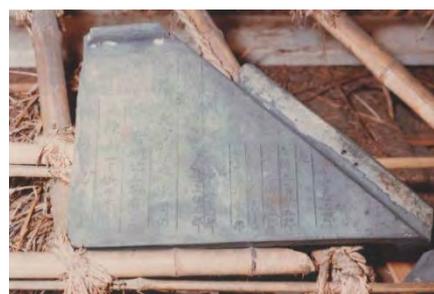
写真 3-4 松花堂の宝珠瓦露盤銘

邸宅を築く過程を記録した同時代の資料はなく、工事に着手した順ははっきり分かっていない。ただし建造物については年紀が残っており、まず泉坊客殿の一部を組み込んだ書院、次いで松花堂が完成したと確認できる。書院の棟札には、明治31年（1898）2月21日、大工藤下常吉を棟梁とし、井上伊三郎が施主となって上棟したという記述がある。泉坊客殿から移築した玄関と書院座敷以外は、この時の新築である。松花堂の宝珠瓦露盤には、明治33年

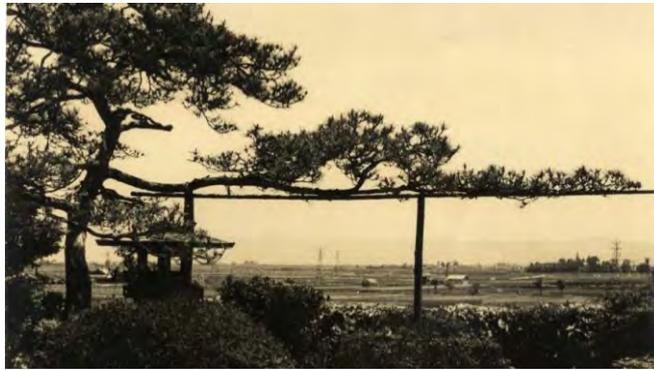
写真 3-9 書院からの眺望  
昭和初期撮影 (西村家所蔵)

平庭は、書院を囲むように作庭されている。最も広い平庭は書院の東側に位置する枯山水庭園で、背後に低い生垣を配しており、その先に広がる木津川流域の景を取り入れることが作庭意図のひとつと考えられる。この東方に開けた平庭の視点場は、泉坊客殿の一部を組み込んだ書院の中でも、特別な一室、玉座の間である。石清水八幡宮境内の泉坊は、男山東谷の高台に位置し、東方への眺望に優れていた様子が『都林泉名勝図会』の挿図に描かれている。それをふまえて、

昭和7年(1932)刊行の調査報告では、「かくて本庭は東辺生垣を越えて遙かに宇治方面を見晴らし眺望頗る佳く、都林泉名勝図会「八幡泉坊」に於ける茶室の右方の二人の人物を配せる附近の技法と全く同一のものなり」と述べ、泉坊と東車塚庭園との共通点として、東方への眺望を挙げている。邸宅のほぼ中央に位置する書院から鑑賞する平庭を作庭するにあたって、泉坊を念頭に、東方への広がり意識した可能性が指摘できる。

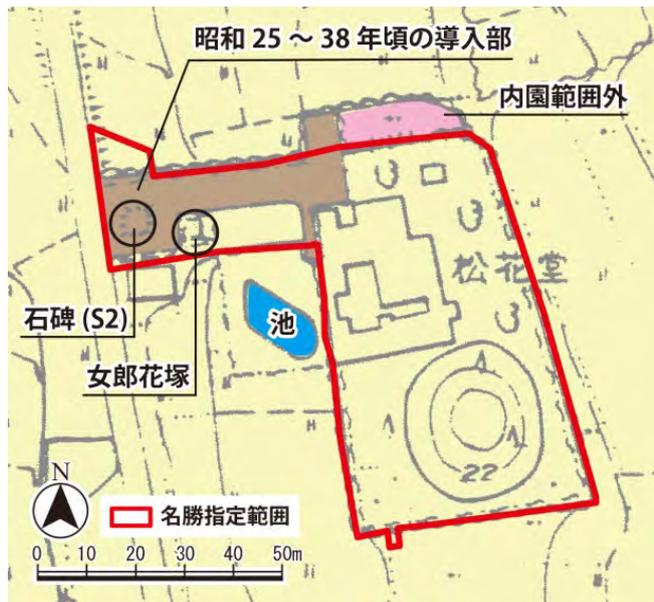
図 3-20 内園と東高野街道を結ぶ区画の利用状況  
(昭和31年(1956)の地形図に加筆、一部着色)

また、昭和20年代に西村家が遅れて取得した、内園と東高野街道を結ぶ方形の区画（【図3-20】土色の着色部分）においても、新たに四脚門を移築し、外園の整備にあわせて、直線状の園路と沿道の植栽からなる庭園を再整備した。そのほか、書院北西側の蔵の改築、書院台所土間の改装など、内園の一部改修を行っている。塚本は、邸宅周辺の整備を含め、庭園の管理保全、昭乗の顕彰に努めており、邸宅を所有、利用していた期間、内園の建造物や庭園に大きな改変を加えることはなかった。

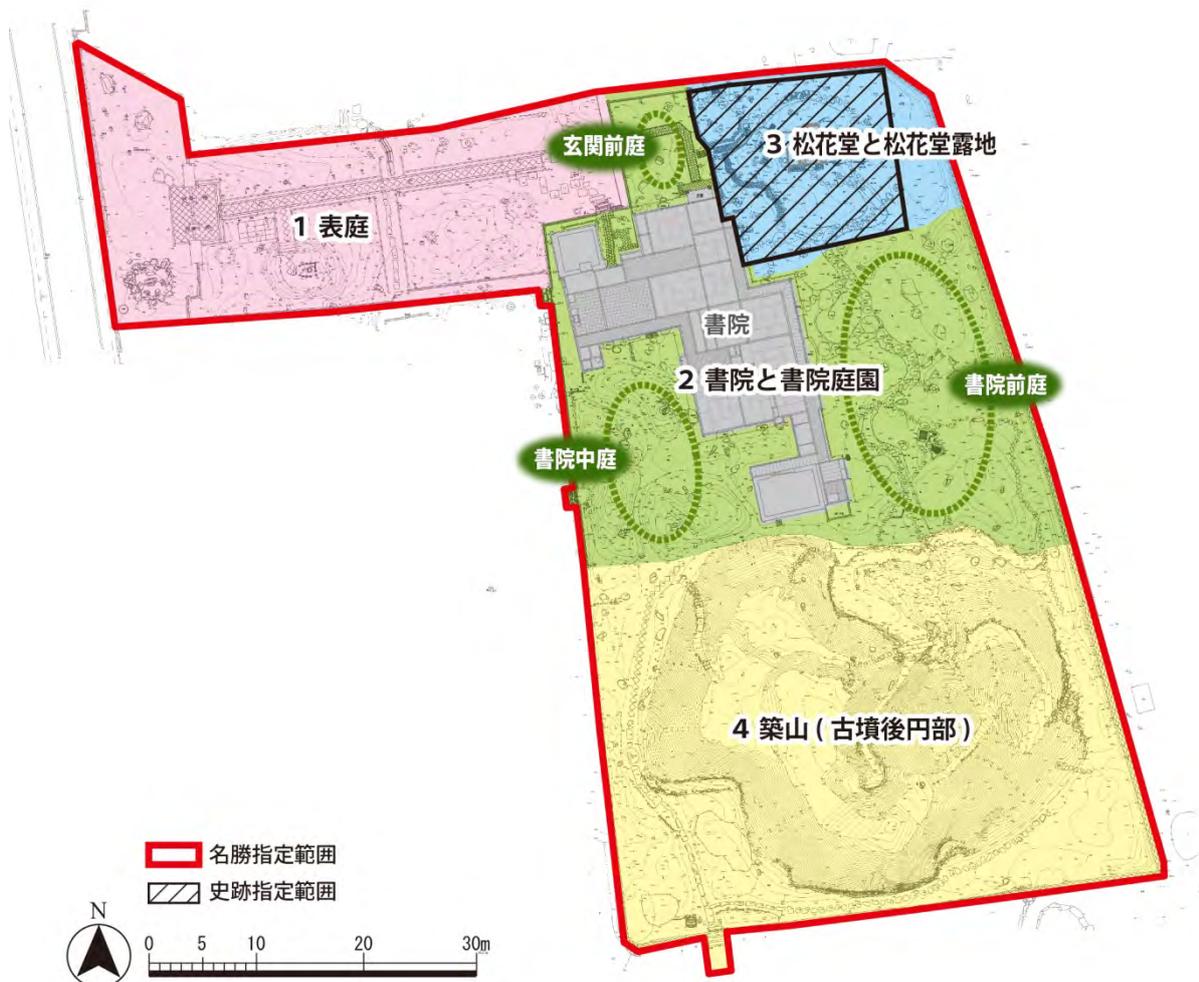
図 3-24 名勝指定地の空間構成

名勝指定地の空間構成と各空間の特徴は、名勝指定地の保存活用を行う上で、念頭に置かなければならない重要な情報である。したがって本計画では、名勝指定地の空間構成上の区分を、そのまま保存管理上の地区区分とし、以降の章ではこの地区区分の名称、あるいは地区番号を使用して記述をすすめる。

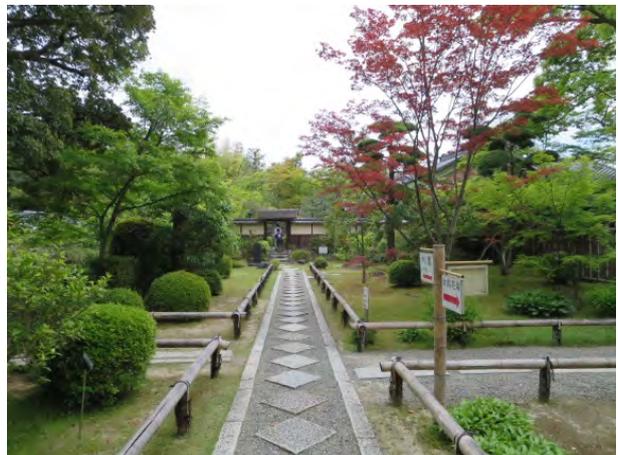
写真3-16 表庭の中心となる直線の園路

東西に長い表庭は、南北を名勝指定地外の外園に挟まれており、南側にある塀や垣が、南方向への視線を遮断して内園に誘導する役割を果たしている。北側には、境界となる生垣が廻る。生垣(高さ0.6~2m)はアラカシ、サザンカ、イヌマキ等からなる。直線の園路を挟んで両側に、アラカシ、モミジ、スダジイ、イヌマキ等の中高木と、ヒサカキ、サツキ、モチツツジ等の低木刈込が連なり、内園の入口に向かって求心性のある景観を形成している。表門周辺にはスダジイやイチョウ、クスノキ(地区外)の大木が大きく枝を広げている。また、女郎花塚の付近に、地域の歴史を象徴するオミナエシの花壇が整備され、空間に彩りを添えている。内園入口の梅見門前には、昭和期に移設したとみられる石碑があり、梅見門から続く塀の書院側に潜り戸がある。

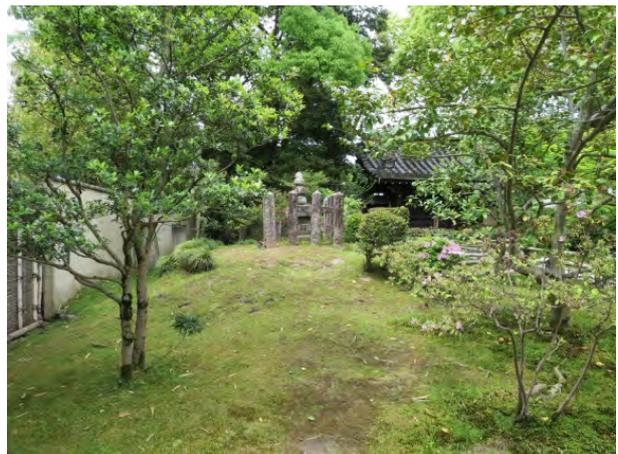
写真3-17 女郎花塚

表門(旧正門)の南東に、築山に見立てられた小塚、女郎花塚がある。名勝指定地の小字名、女郎花の由来となった、平安時代を舞台とする物語の伝承地で、頂部には江戸時代の絵図にも描かれた石塔があり、傍らには明治時代後期に井上伊三郎らが塚の周辺を整備した際の記念碑が建つ。

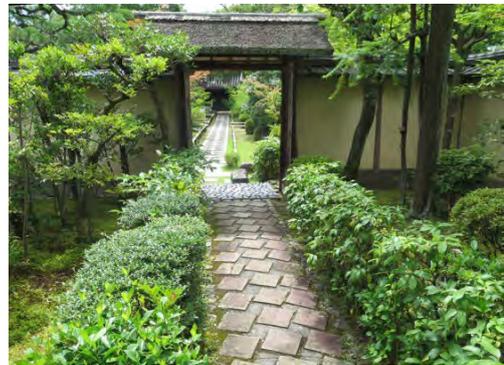
写真3-18 梅見門と書院を結ぶ延段

梅見門と書院、松花堂露地に囲まれた小区画である玄関前庭の特徴は、デザイン性の高い鉤型の通路と、通路に沿い彩りを添える生垣である。通路と美しく対をなす鉤型の生垣は、邸宅の玄関前にふさわしい様式美を感じさせる。梅見門から方形の塼を斜めに敷いたモダンなデザインの延段が鉤形に続いており、これを進むと、泉坊客殿から移設された唐破風の玄関に至る。途中、松花堂露地の入口である中門への分岐がある。

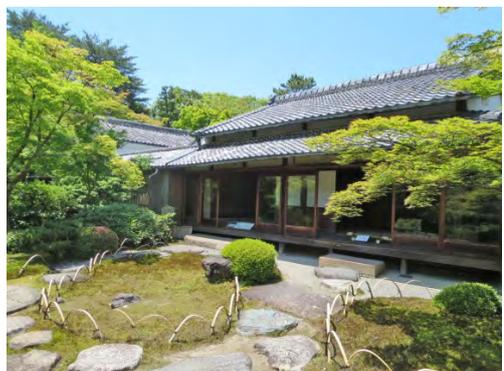
写真3-20 書院前庭の視点場となる書院

書院前庭は、書院庭園の庭景の中心である。泉坊客殿の一部を組み込んだ書院座敷の正面、書院前庭の中央部は、低木仕立ての樹木を中心に、飛石や人造伽藍石、景石すべてを低く抑え、広がりのある空間を作り出している。この庭からの眺望は、現在、外園に植生されたケヤキ等に遮られているが、丘陵裾の微高地に築かれた古墳上に作庭しているため、かつては東方に大きく開けた空間であった。主景の背後に広大な巨椋池、その向こうには伏見丘陵、東山連峰、比叡山までもが見渡せる、雄大な景をなした庭園であったと推量される。

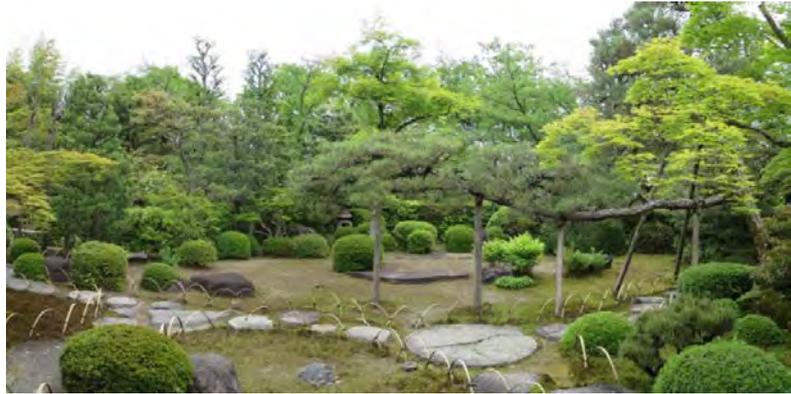
写真 3-21 書院前庭の飛石・マツ・根府川石

書院と次の間、それぞれの縁先に置いた沓脱石から巨石も交えた飛石を打ち、踏分け石となる巨大な人造伽藍石の付近に景を集めている。巨石の縁には根締めねぢめの灌木を配する。現在、根締めねぢめの大半をサツキが占めているが、昭和12年(1937)の実測図にはヒメクちなシが記録されており、かつては春から初夏にかけ可憐な花が楽しめる空間だったことがうかがえる。

書院前庭の主景となる樹木は、3本のクロマツである。枝づくりしたクロマツを、庭の中央、飛石を主体とする空間に向かって左右から長く差し掛け、雲や霞がたなびくさまを想起させる景となっている。書院前庭の東側中央には、平滑な根府川石の巨石を据える。かつては根府川石の脇にアカマツがあり、クロマツに

踏分け石は巨大な人造伽藍石で、ここに景が集まるようになっている

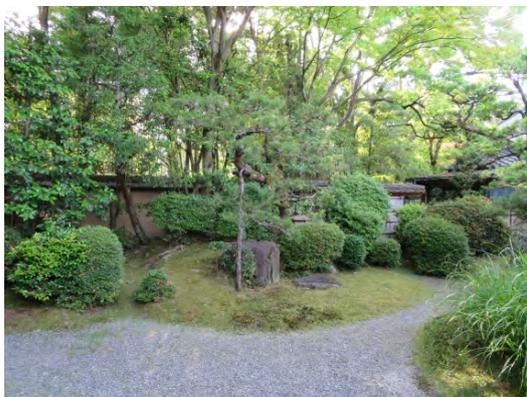
写真 3-22 書院中庭の築山と砂利敷の園路

書院中庭は、書院南西側の10畳座敷を視点場とする庭である。この一面は邸宅の西辺に接しているため、書院中庭の西端には塀が巡る。限られた空間で奥行を演出するため、塀近くに2か所、その手前、書院中庭の南端に1か所、計3か所に低い築山(高さ約1.5m)を設けている。沓脱石の先に続く飛石を除き、書院中庭の園路はすべて砂利敷である。座敷縁側の沓脱石付近に「礎の手水鉢」を据え、書院中庭の南西側にある築山の裾近くには五重塔を配して点景とする。

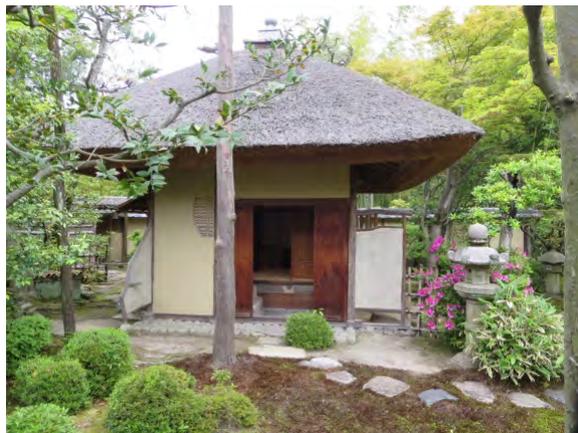
写真3-24 南側から見た松花堂

玄関前庭から中門を潜り本地区に入ると、霰敷の延段が二手に分かれて、南に進めば書院前庭に、東に進めば雪隠を備えた腰掛待合に至る。腰掛待合はムベを絡ませた棚の下にあり、腰掛待合の南側には人造伽藍石、織部

形の石燈籠、景石「蛙石」を、東側には「草屋形」の石燈籠と「普賢の手水鉢」、景石「虎石」を据えている。延段からつながる飛石を進むと、園路は松花堂の西側に向かう園路と、北側へ回り東側に向かう園路の二手に分かれる。西側に向かう園路は、躡口に至る飛石を打ち、脇に井筒を配している。躡口近くには、「有明形」の石燈籠と「船形の手水鉢」を据える。北側へ回る道は、途中で延段、飛石が交じり、東側の貴人口に至る。東側の脇に「八幡形」の石燈籠と「太子の手水鉢」を据える。松花堂東側の地割、石造物、飛石の配置は、『都林泉名勝図会』の挿図や『八幡泉坊松花堂起絵図』と相似しており、松花堂露地を原位置に忠実に再現したことが想定できる(【図3-25】参照)。

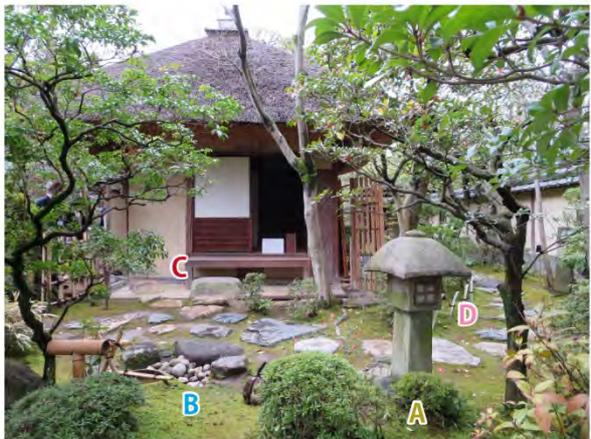
図 3-25 現在の松花堂露地と『都林泉名勝図会』『八幡泉坊松花堂起絵図』の比較  
 『八幡泉坊松花堂起絵図』トレース図(『史跡松花堂およびその跡発掘調査概報』1984 所載)、「松花堂全図」、  
 平成 29 年度測量図を加工して作成(彩色部分は加筆)

松花堂露地を構成していた石造物や石材を邸宅内に移すにあたっては、当時、松花堂露地を描く資料として唯一知られていた『都林泉名勝図会』の挿図と、丹念に照合したことがうかがえる。挿図で詳細に描かれた松花堂の東側について、図と現状を比較すると、飛石、手水鉢、紀年銘がある石燈籠などの配置が酷似していることが分かる。挿図に描かれているウメも、図と同位置に植えられていたと重森三玲が記録している。また、挿図に描かれてない松花堂の北側などについても、飛石や延段の現状が『八幡泉坊松花堂起絵図』と一致することが確認できる（【図3-25】参照）。泉坊跡地で松花堂露地を見分した際、『都林泉名勝図会』に描かれていない範囲については一定の記録を作成し、松花堂露地の忠実な再現に努めた形跡が見てとれる。

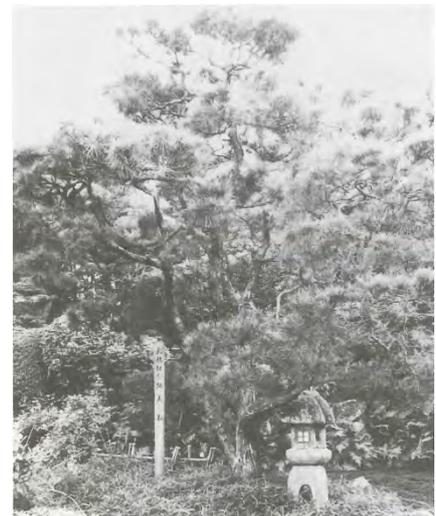
写真3-26 築山（古墳後円部）のウツクシマツ

古写真で確認できる古木のうち、現在も残っているのは、築山裾の枯流れ付近、石燈籠の脇に立つアカマツの一種、ウツクシマツである。ウツクシマツ特有の地表近くで複数の幹が立ち上がる姿が、石燈籠とともに景観のポイントになっている。地区の端、名勝指定地の東辺と南辺にあたる石垣の上には、アラカシ、ヒサカキ、サザンカ等の混植の生垣(高さ1.5～1.7m)が巡る。

昭和50年代初頭撮影

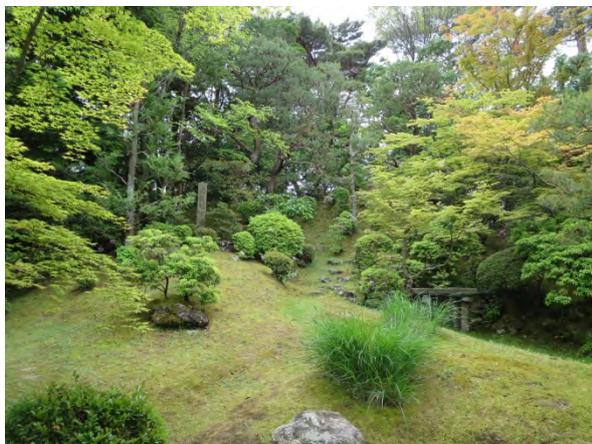
写真3-27 北東側から見た築山（古墳後円部）

中央奥が枯流れの上流

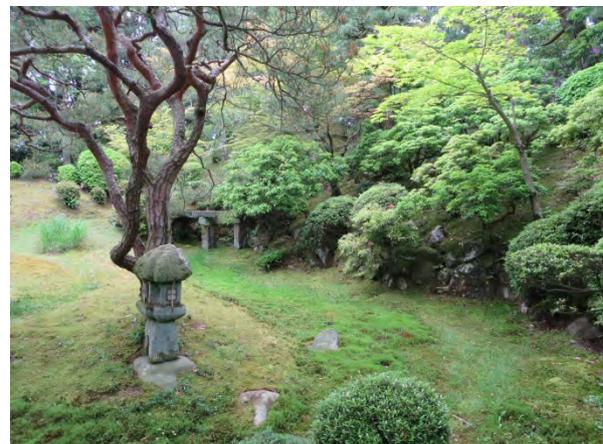
写真3-28 北西側から見た築山（古墳後円部）

手前左に石燈籠とウツクシマツが写る

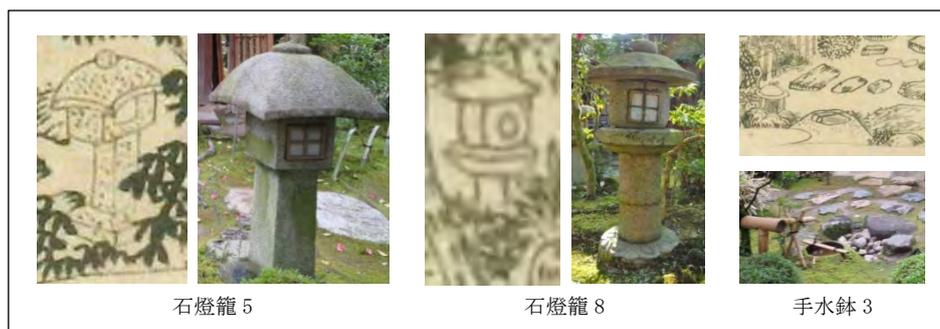
図3-31 『都林泉名勝図会』の挿図と一致する石燈籠および手水鉢  
 石燈籠5、手水鉢3は「松花堂全図」に描かれたのと同位置にあり、石燈籠8は「八幡泉坊昭乗翁故居」図で外露地の腰掛待合付近に描かれた石燈籠に比定される  
 （「松花堂全図」「八幡泉坊昭乗翁故居」図（部分） 国際日本文化研究センター所蔵）

石燈籠は名勝指定地内に18基ある。形は春日形や織部形、雪見形など様々である。『京都府史蹟名勝天然記念物調査報告』では、石燈籠の形をさらにこまかく呼び分けて図を掲載する。13基が松花堂露地とその周辺に集中しており、「慶長」の文字を刻んだ「道導形」の石燈籠（石燈籠4）、「慶安二年」（1649）の銘を刻む「八幡形」の石燈籠（石燈籠5）などがある。石燈籠5は『都林泉名勝図会』の挿図にも描かれている。（【図3-31】参照）。

手水鉢は名勝指定地内に6基あり、景石と同じく、『京都府史蹟名勝天然記念物調査報告』で『八幡松花堂葉』に基づく名称が記されている。このうち「太子の手水鉢」（手水鉢3）は、「八幡形」の石燈籠（石燈籠5）の脇に据えてあり、『都林泉名勝図会』の挿図に描かれている（【図3-31】参照）。

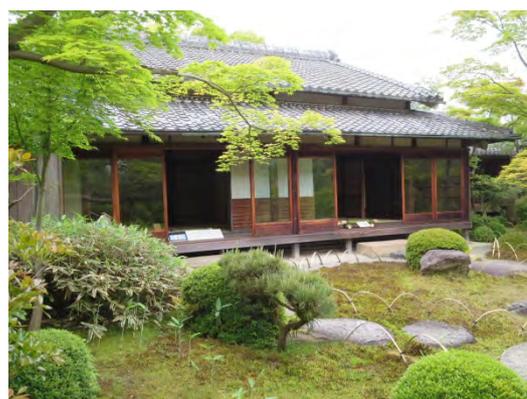
写真 3-34 府登録有形文化財の書院(外観)

書院建物は南北に長く、北端に檜皮葺唐破風の玄関車寄が付く。玄関から南に一直線に4.5畳、4.5畳、柳の間6畳、6畳の4室が連なり、南の6畳間の西側に1間床と押入を設ける。この6畳の東に次の間8畳、その南に9畳の書院がある。これら玄関次の間から東側および北側に半間の板縁が雁行して取り付く。玄関寄付4.5畳の西側には座敷(客間)8畳があり西側に1間床と押入を設けている。座敷の南の内廊下を介して居室が東西に並ぶ。南西には茶室と広間が連なり、南と北西端に土蔵がある。

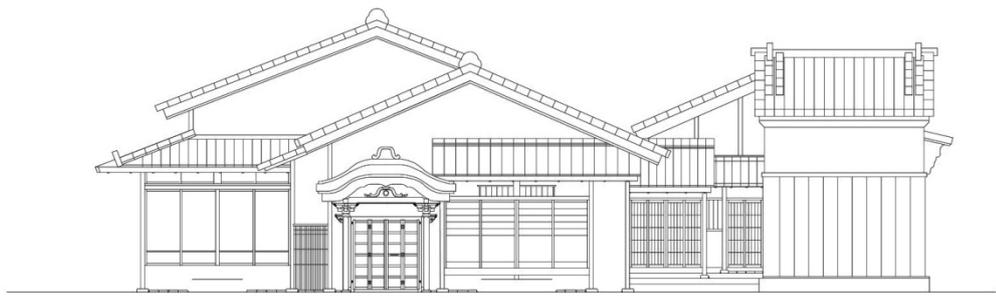
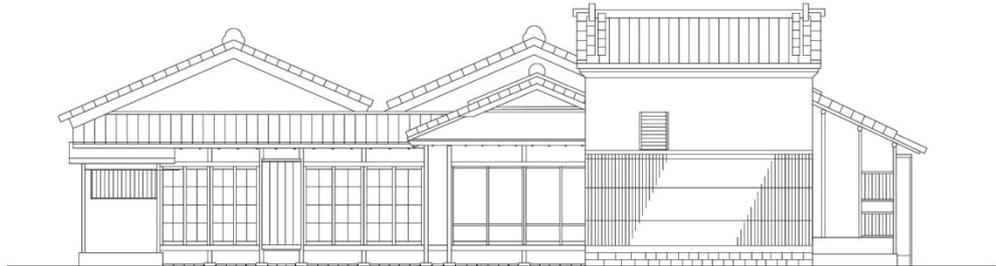
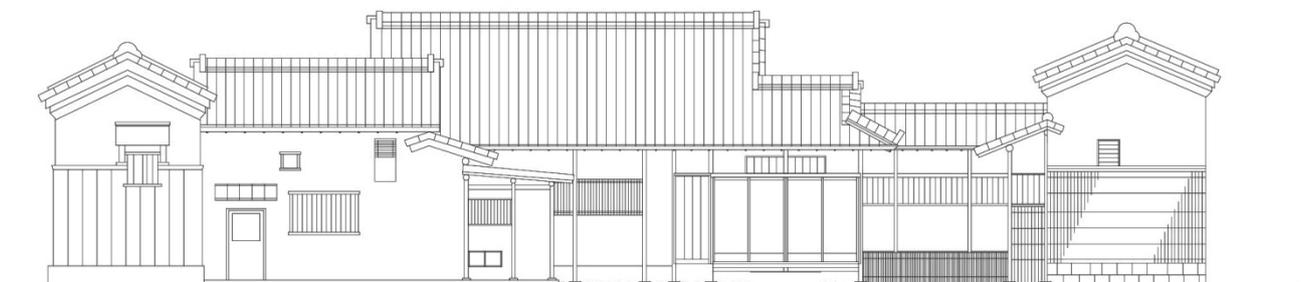
图 3-36 書院立面图

名称	概要
書院 (玄関・書院：府登録有形文化財)	木造、平屋建、瓦葺、玄関車寄唐破風造、檜皮葺瓦棟、附属建物土蔵2棟、瓦葺 主屋延床面積301.41㎡ 建築面積306.07㎡ 蔵を含む延床面積339.96㎡ 建築面積344.62㎡

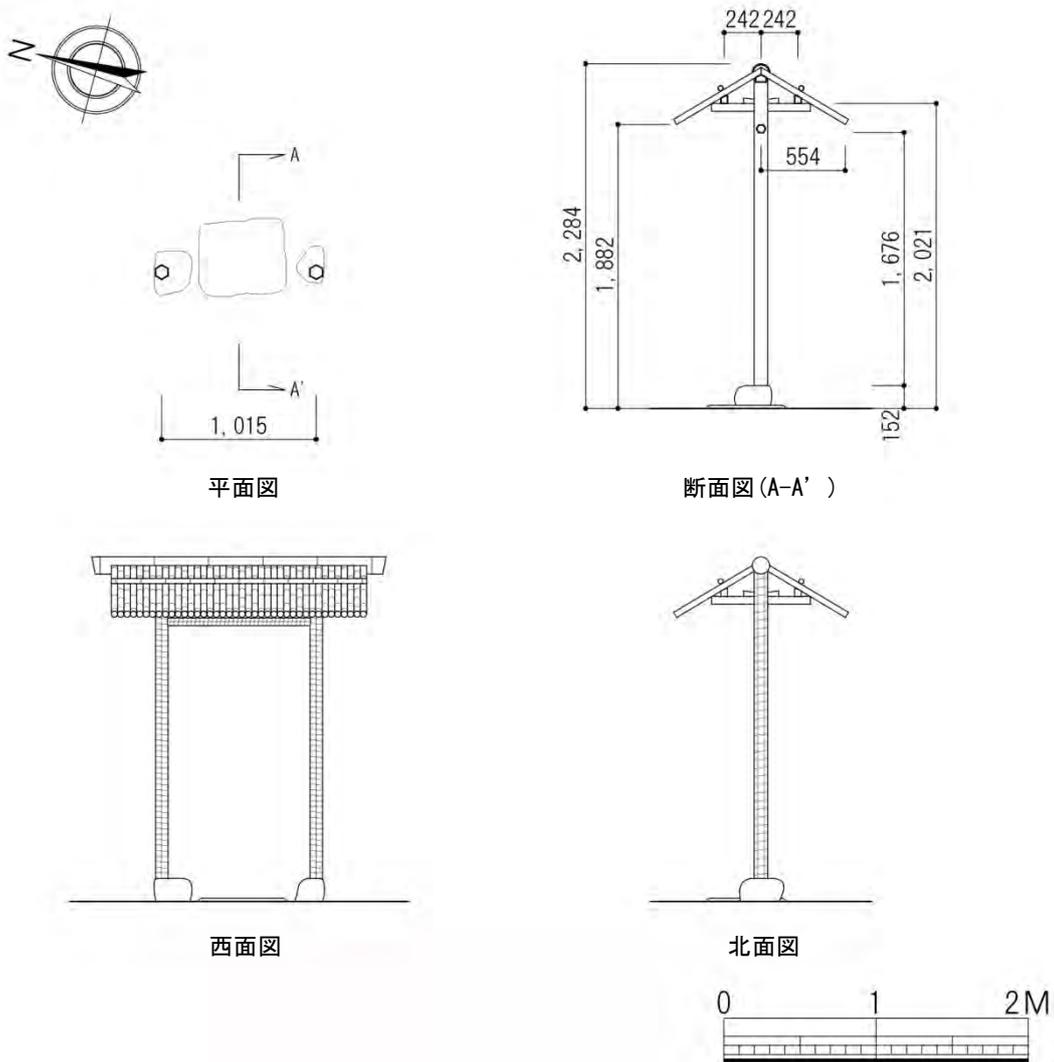
図3-37 中門実測図

庭園内の工作物には、内園への入口である梅見門と、これに取り付く塀、松花堂露地の腰掛待合、竹垣等の垣類、中門がある。塀には勝手口等に通じる潜り戸が3か所付く。これらの工作物は、明治時代に邸宅の一部として整備されたと考えられ、昭和12年(1937)の実測図にも描かれている。ただし、竹垣類や中門は素材である竹等の耐用年数に合わせて適宜更新や変更がなされたようで、古写真や昭和12年(1937)の実測図と比較すると、撤去されたものが複数確認できる(腰掛待合東側の手水鉢横にあった建仁寺垣、露地の北側から東側に回る付近にあった庭門、松花堂東南隅に取り付く東西四つ目垣の開口部にあった庭門)。

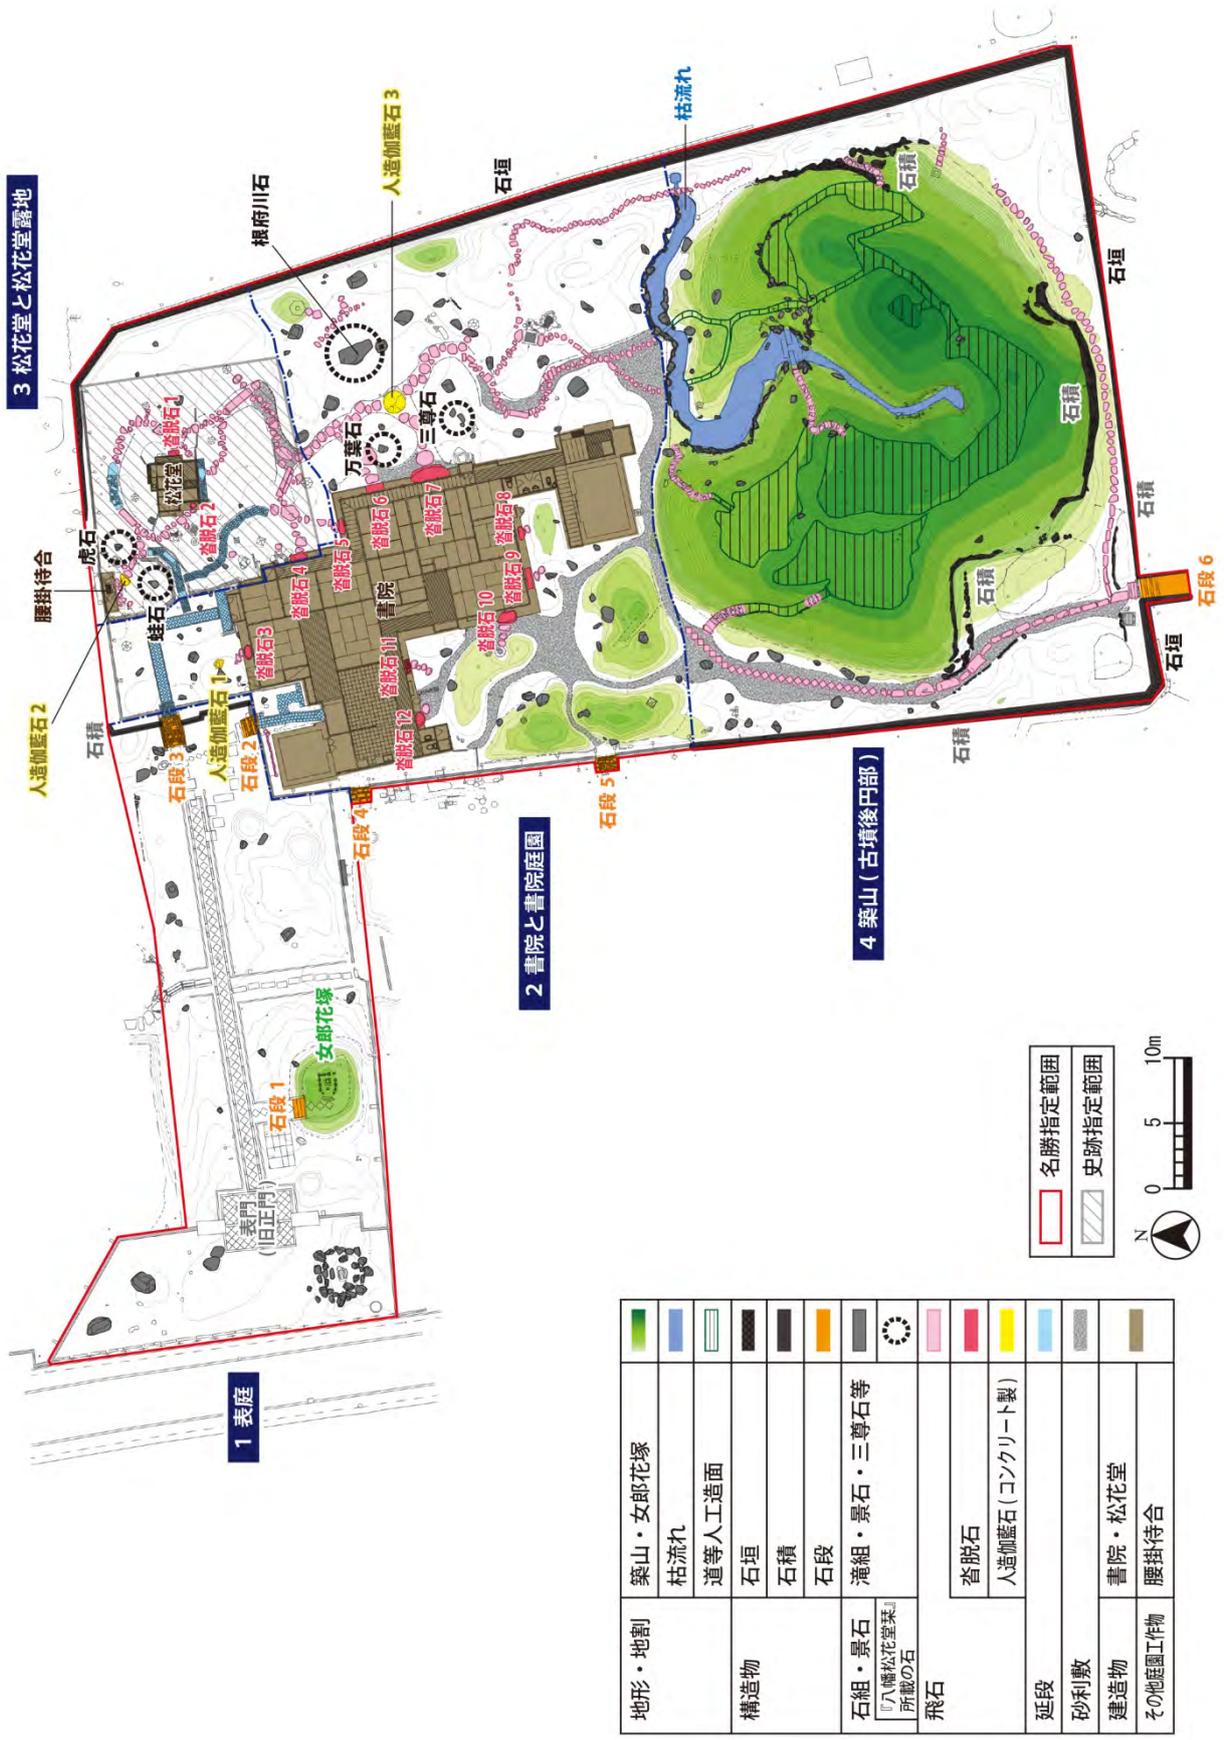
図 3-38 名勝指定地内に存在する諸要素-1: 地形・地割・園路・構築物・石組・飛石・景石・延段・砂利敷・建造物・その他庭園工作物

地形・地割	築山・女郎花塚
構造物	枯流れ
	道等人工造面
	石垣
	石積
石組・景石	滝組・景石・三尊石等
	『八幡松花堂築』所載の石
飛石	沓脱石
延段	人造伽藍石(コンクリート製)
砂利敷	
建造物	書院・松花堂
その他庭園工作物	腰掛待合

ここでは、名勝指定地内に存在する諸要素の特定と、現状の確認を行う。各要素の特徴は、【3-6-2】で述べた地区の特徴と重なるため、割愛した。要素の位置と番号は【図3-38】～【図3-45】で、現状写真は【資料3-1】で示している。

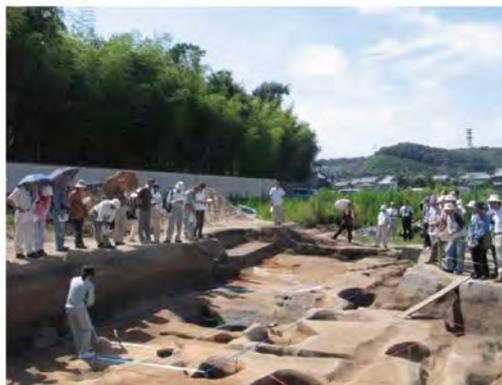
写真 3-36 松花堂庭園東側で検出された豪族居館跡とみられる遺構

名勝指定地外の調査では奈良時代から平安時代初頭の長期間にわたり、建て替えを繰り返しながら継続していた居館跡等が検出されており、南方の志水廃寺跡とも関連する豪族館跡とみられている。

左上部に写る擁壁と竹林は外圍の東辺

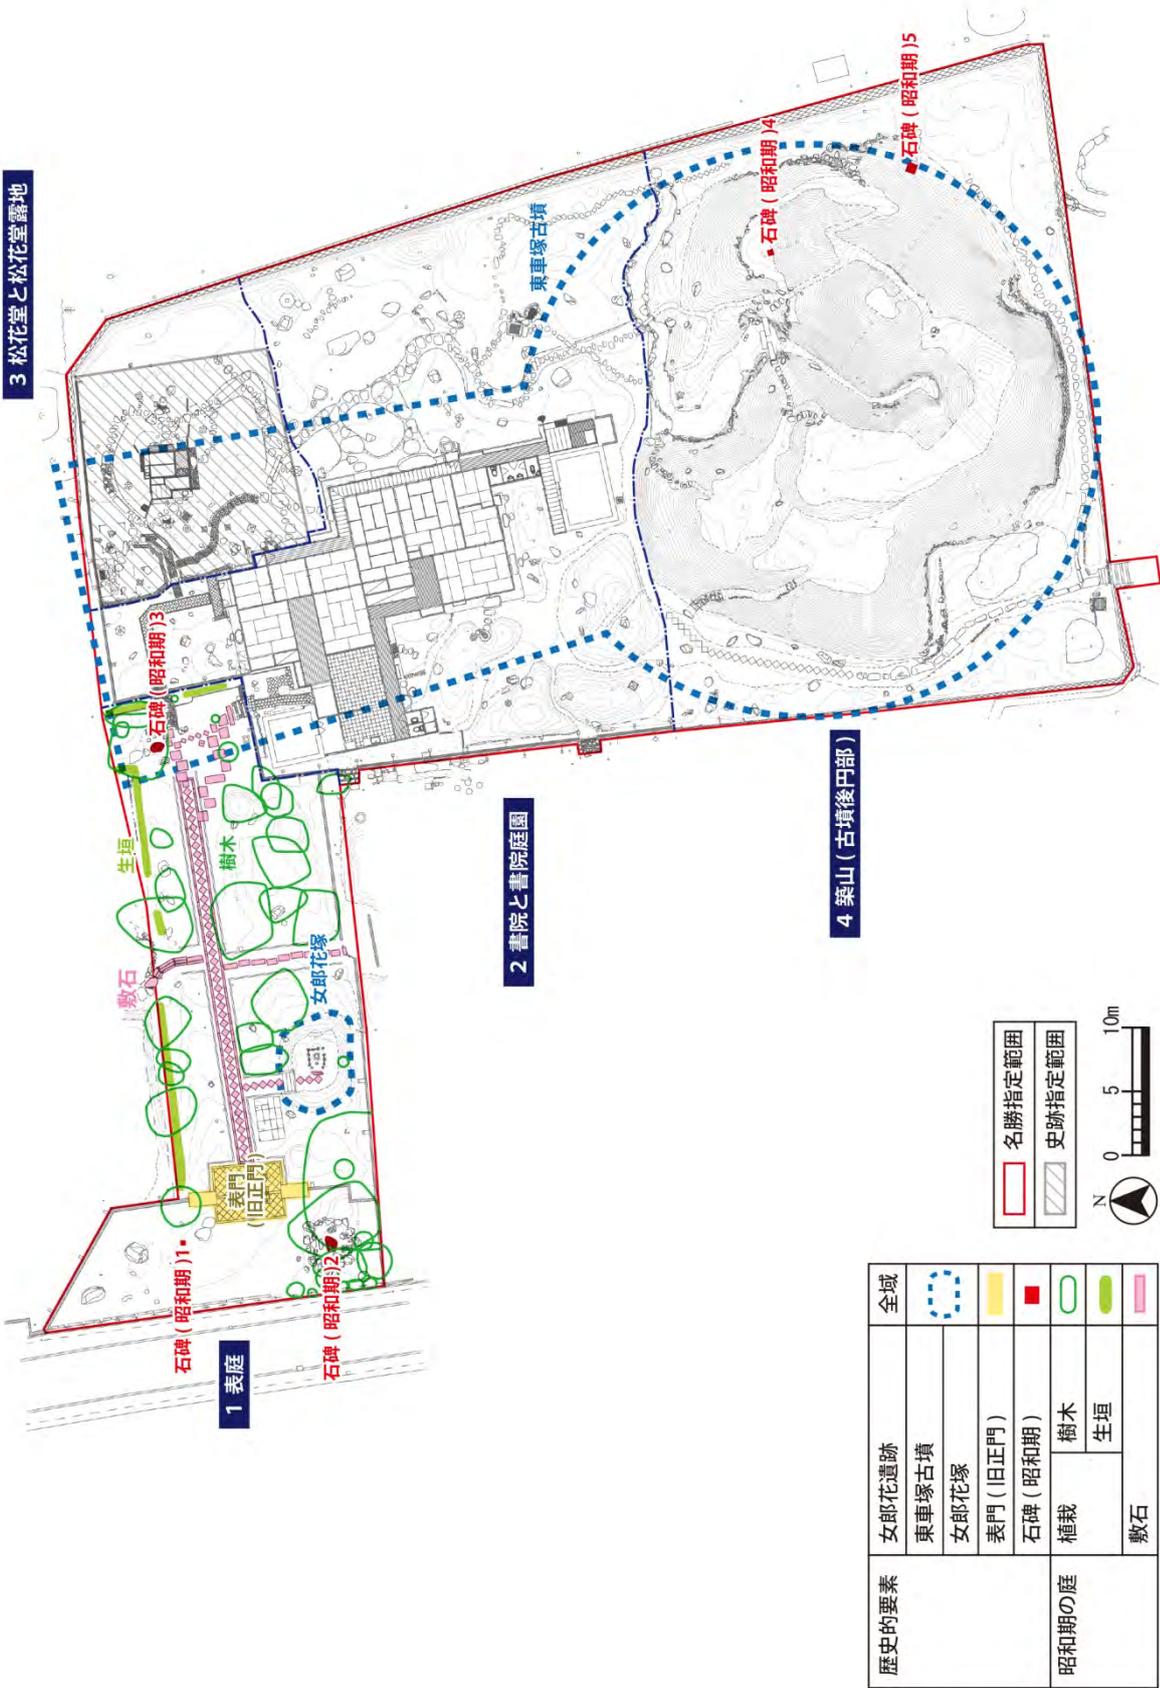
図 3-46 名勝指定地内に存在するその他の諸要素-1：歴史的要素・石碑 (昭和期)・昭和期の庭

歴史的要素	全域	名勝指定範囲
女の花遺跡		史跡指定範囲
東車塚古墳		
女の花塚		
表門 (旧正門)		
石碑 (昭和期)		
植栽		
生垣		
敷石

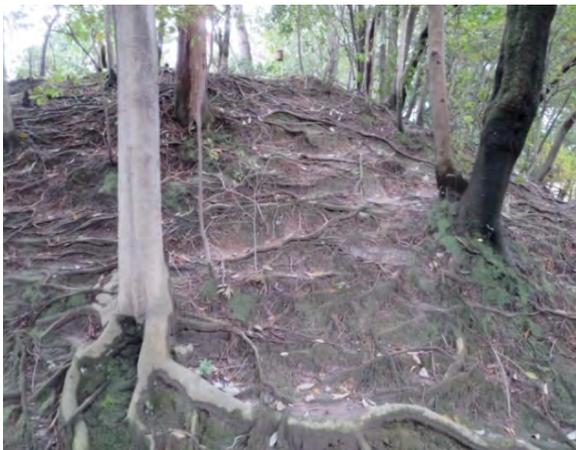
この要素に関わる保存管理上の課題は、築山（古墳後円部）に集中している。裾に設けられた石積の一部で、樹根の延伸による破損（石材落下、ズレ出し）が生じているほか、コケに覆われた北面を除く斜面の各所で、表土の流亡が生じている。また、南斜面の枯流れは、上流付近で土砂の流入や枯葉の堆積が生じている。

写真 5-1 表土流亡が生じている築山斜面

- 降雨等の影響で小規模な土砂の流亡が発生した際は、維持の措置に該当する範囲で、不陸整正による原状復旧を図るとともに、適切な防止策の実施を検討する。
- 地割を構成する石垣、石積については、点検によって孕みや緩み、石材落下などの有無を確認し、適切な対応を検討する。また、積石間、天端周辺の実生木は、破損の要因となるため、確認次第これを除去する。

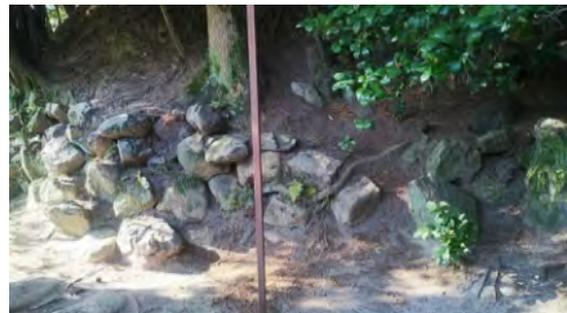
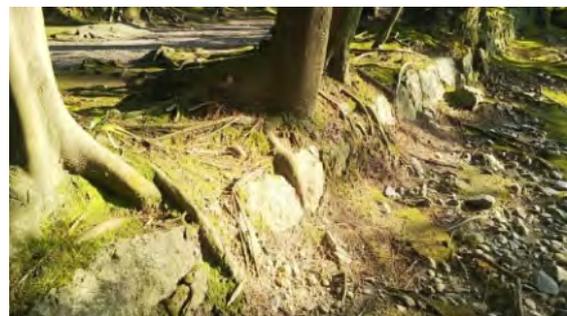
そのほかの地区における課題は、書院中庭の築山で生じている若干の表土流亡、名勝指定地西部の石積で確認している樹根の延伸による破損と、名勝指定地北辺の石垣で確認している天端付近での実生木の成長である。実生木が石垣天端付近で成長を続けると、樹根が石垣の構造に影響を与え、破損する恐れがある。

写真 5-2 樹根の延伸による石垣・石積の破損  
上：築山（古墳後円部）の裾、下：名勝指定地西部

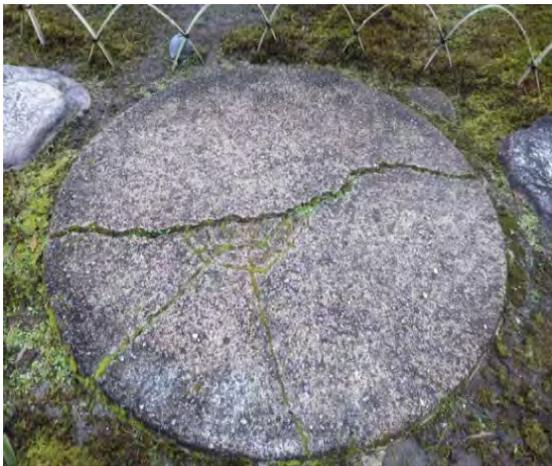
この要素に関わる保存管理上の課題は、書院庭園の各所に点在している。明治時代以来の庭景を構成しているコンクリート製の人造伽藍石については、書院前庭にあるものは破損が進行し、玄関前庭にあるものも地被類に半ば覆われ、視認しづらくなっている。一部の景石についても、成長した灌木の陰になり、視認しづらい状況にある。また、樹根の根上がりや延伸などの影響で、一部の飛石、延段について不陸が発生しており、今後も同様の例が生じると予想される（これまでのき損事例と対応については【資料4-1】参照）。

写真 5-3 人造伽藍石の破損状況 (書院前庭)

- コンクリート製の人造伽藍石のうち、破損が確認されているものについては保存修理を行い、地被類に覆われているものについては、除草等を実施して顕在化を図る。
- 飛石・延段について、樹根等の影響による変化が生じた場合、適切な方法で原因を除去する。
- 砂利敷の園路については、土面が露出することのないよう、敷砂を適宜補充する。

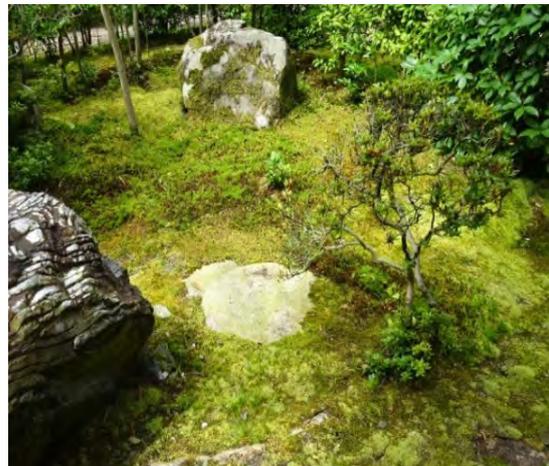
写真 5-4 人造伽藍石の埋没状況 (玄関前庭)

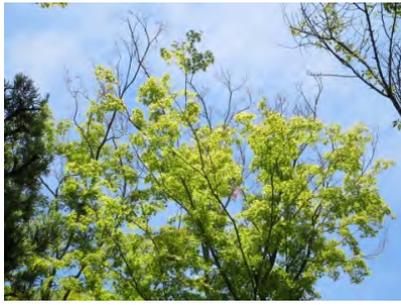
写真 5-5 枯枝が目立つモミジ

この要素に関わる保存管理上の課題のうち、名勝指定地全域で確認しているのは、実生木の成長である。また、築山(古墳後円部)の植栽は、特に剪定を行わず自然樹形のまま管理しているため、大径化して密度が高まっているだけでなく、一部の樹木が名勝指定地の外へ張り出して成長している。日常的に剪定を行っているそのほかの地区の樹木についても、景石や石造物、門を覆うように繁り、庭景に影響を及ぼしている。昭和12年(1937)の実測図に記録されている樹木は、年月の経過で樹勢が衰えており、幹が空洞化した例、枯枝が目立つ例、枯死した例がある。明治時代、『都林泉名勝図会』に基づいて再現された松花堂露地にも変化が生じ、ウメと小低木が消失している。

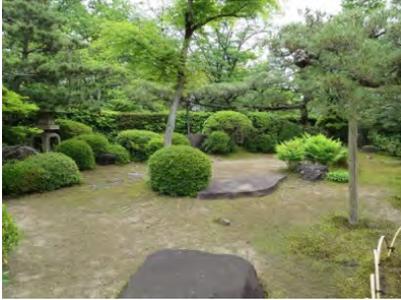
写真 5-6 裸地化がすすむ書院前庭

樹勢の衰えは地表の日照量にも影響を与えており、書院前庭でコケの生育不良や枯死による裸地化がすすんでいる。そのほか地表の変化として、築山(古墳後円部)の斜面で、表土流亡による樹根の露出が生じている。また、松花堂露地、書院前庭などの飛石周辺では、見学者の立ち入りが植栽に与える影響が大きく、踏圧によるコケの消失や樹木の根上りが生じている(【図5-1】参照)。

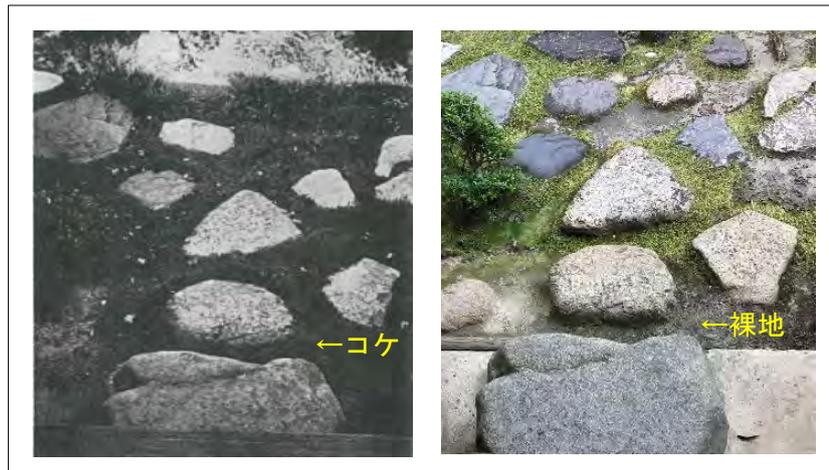
図 5-1 飛石周辺のコケ生育状況の変化

(左：昭和 40 年代の松花堂露地、右：現在の松花堂露地)

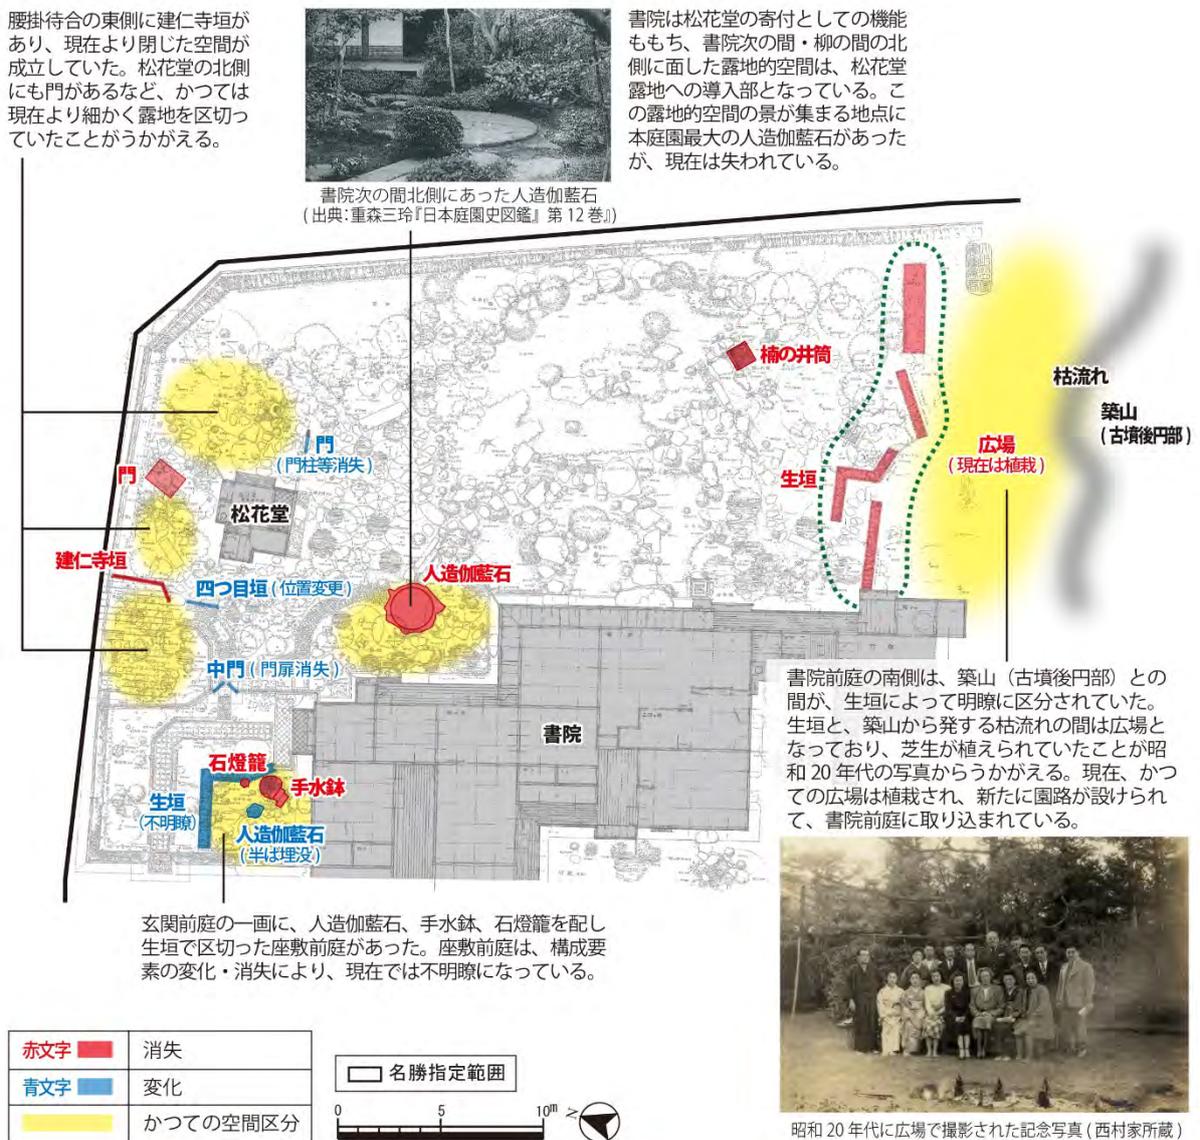
昭和12年(1937)以降、名勝指定に至るまでの間に、内園を構成する要素の一部について、変化・消失が生じている。変化・消失の概要を【図5-2】で、より詳細な植栽の変化を【図5-3】で示す。

図 5-2 名勝指定以前に生じた内園を構成する要素の変化・消失

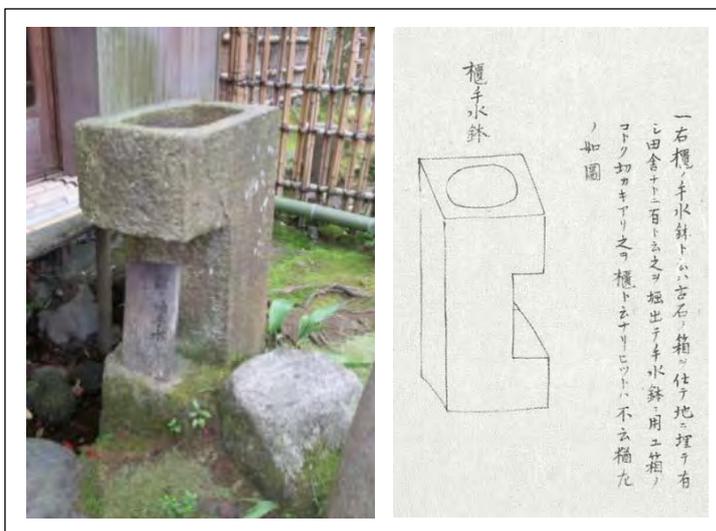
図5-4 記名板で示した名称と一般名称が異なる例  
(左:「誰カ袖の手水鉢」の記名板、右:「櫃手水鉢」図)

- 名勝(史跡)指定地に、名勝(史跡)であることを示す保存施設(名勝標識や説明板等)が設置されておらず、見学者に名勝の範囲や価値、名勝と史跡の違いが伝わりにくい。
- 案内板などのサイン類は必要に応じて順次整備を行ったため、素材や意匠、配置を統一できておらず、名勝の価値を示すために必要な情報が網羅できていないことに加え、一部は老朽化が著しい。
- 石造物や景石の記名板は、『京都府史蹟名勝天然記念物調査報告』で『八幡松花堂栞』に基づき記された名称を反映して作成しているため、伝承的な情報を含んでおり、一般名称と齟齬がある例を確認している。
