# 名勝松花堂及び書院庭園保存活用計画書

令和 2 年 3 月  
八幡市教育委員会

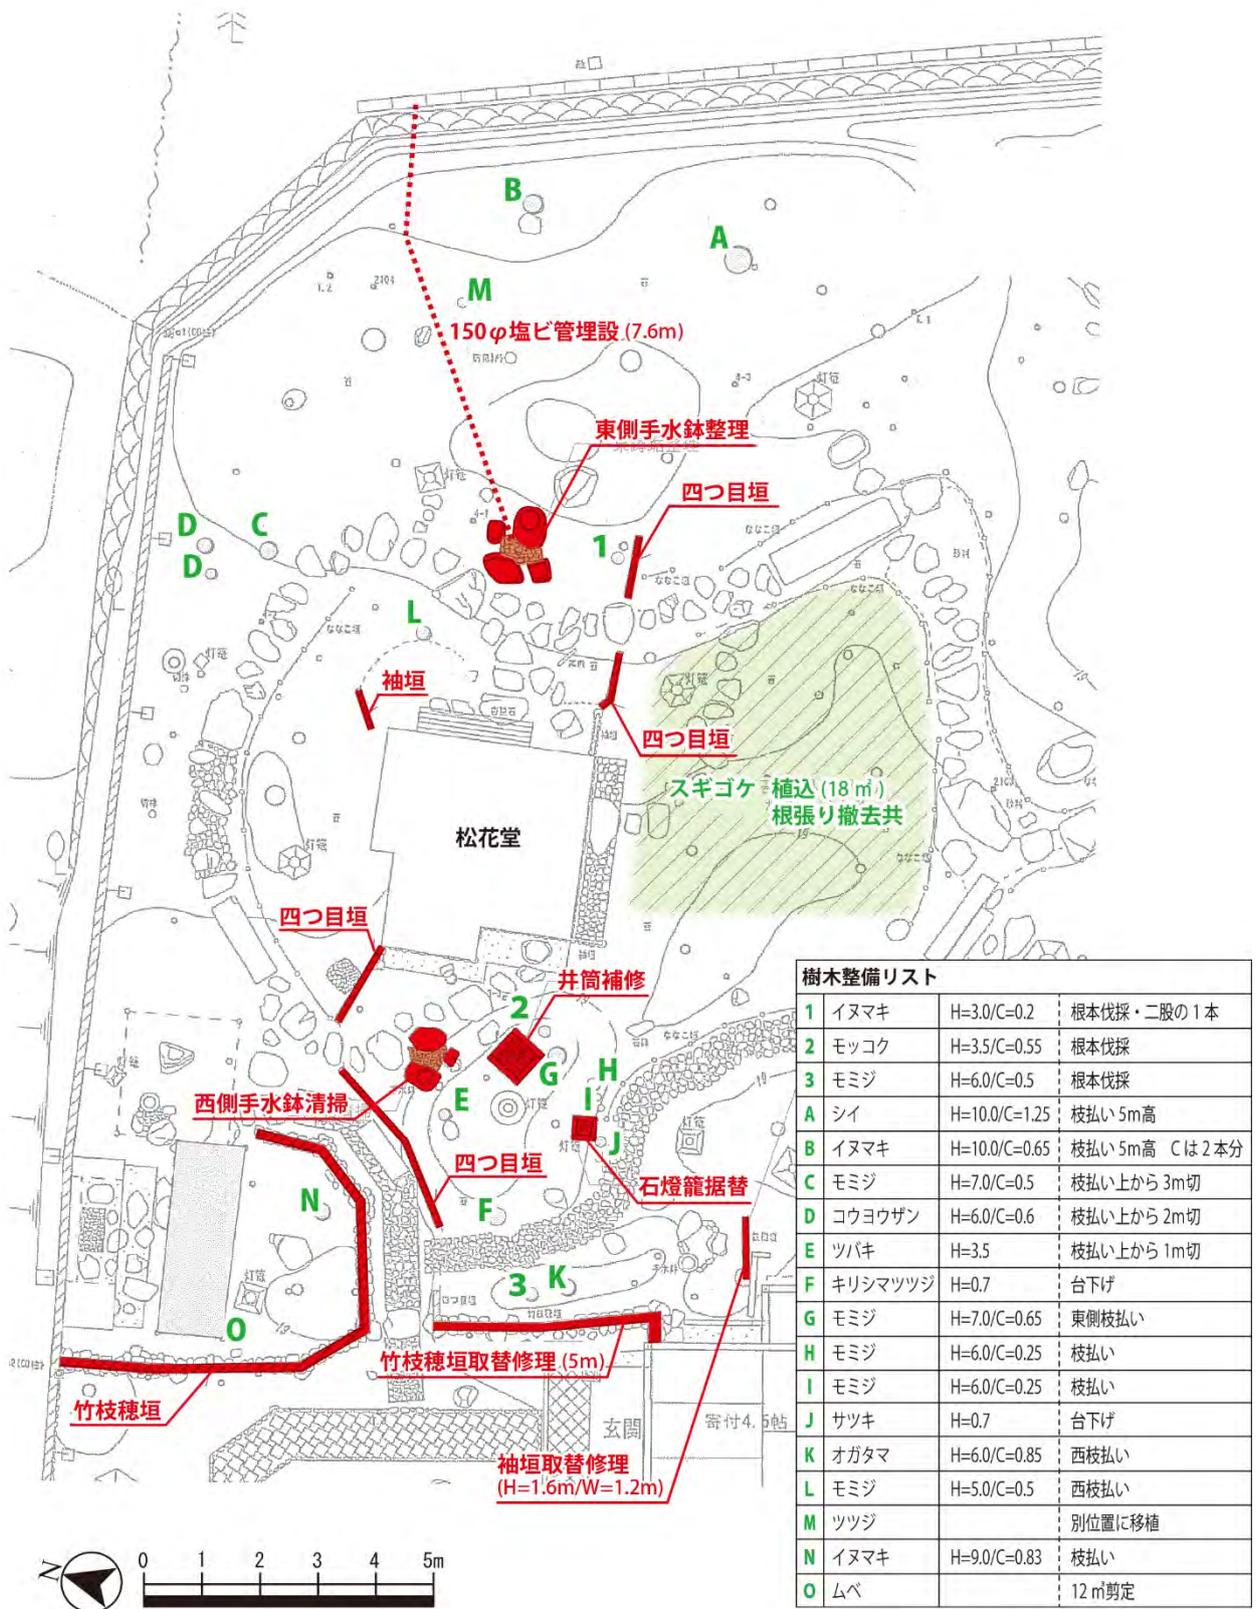
図 5-12 松花堂露地修理箇所（平成 25・26 年度実施）

年度	月日	場所	対応
昭和54年度	—	腰掛待合	屋根杉皮葺替、外壁塗替、柱根継
昭和62年度	—	梅見門	屋根檜皮葺替
平成4年度	—	竹垣	新設・改修
平成12年度	—	史跡外周塀	改修
平成20年度	—	史跡指定範囲	測量のうえ史跡境界標を設置
平成22年度	—	梅見門	屋根杉皮葺替
平成24年度	1月～	松花堂露地 腰掛待合 中門	松花堂露地：庭園測量 腰掛待合：修理、屋根葺替 中門：修理、屋根葺替
平成25年度 平成26年度	5月～	松花堂露地	竹垣（竹枝穂垣・四つ目垣・袖垣）取替、石燈籠据替、西側手水鉢清掃、井筒補修、東側手水鉢整理、樹木整理（枝払い・根上がり伐採等）、スギゴケ張替、排水管布設（東側手水鉢-東石垣）
平成27年度	2月	園路（梅見門前）	劣化した竹垣の更新（現状変更届提出）

移築地の現況は、松花堂・腰掛待合・中門の屋根廻りが経年により傷みが激しく、壁の剥落・亀裂、建具等の破損もあり、庭園の樹木が成長したことにより井戸枠を押し上げるなど環境が変化しており、早急に保存修理・環境整備が必要であった。このことから、平成23年度には、八幡市が市費で本格的な修理に必要な基本設計を行った。この基本設計を受けて、八幡市、京都府、文化庁で協議を続けた結果、平成24年度より国宝重要文化財等保存整備費補助金（史跡等・登録記念物・歴史の道保存整備事業）を受けて整備を行うことに決定した。

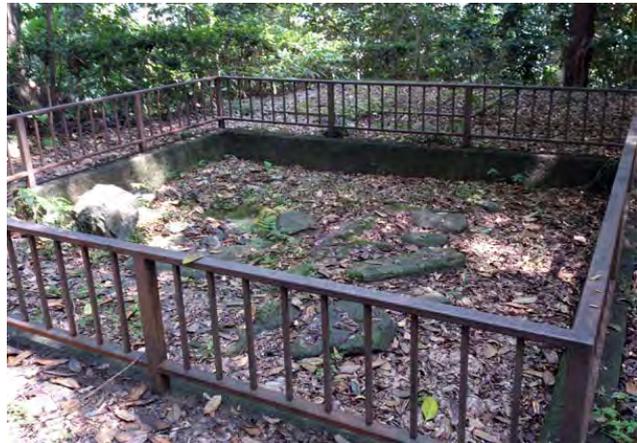
写真 7-1 松花堂露地遺構の露出展示

- 石清水八幡宮境内の泉坊跡の一角にあり、名勝指定地内の松花堂遺構（周辺露地含む）とともに、昭和32年(1957)に史跡に指定されている。昭和58～59年度に環境整備されている。なお史跡標柱や史跡説明板は跡地の方に設置されており、移築先には設置されていない。
- 環境整備に伴う事前調査で境内域が判明しており、現在の指定範囲は松花堂と露地部分は含むものの、泉坊跡は指定から外れている。泉坊遺構が現存することから、故地の保存のためにも指定範囲の見直しが望まれる。
- 露地遺構は、残存遺構と移設のために削平されたとみられる遺構の関係性を知る上でも重要であり、一部露出展示を行っている。整備から30年以上経過しており、現在では露出展示している露地遺構の埋没が進むなど、整備の内容が分かりにくくなっている。

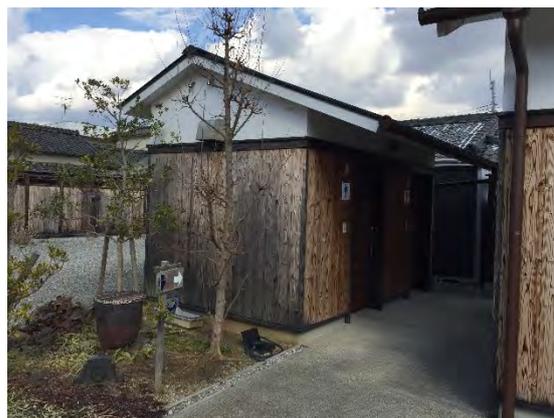
写真 8-4 周囲の景観との調和に配慮し整備されたトイレ

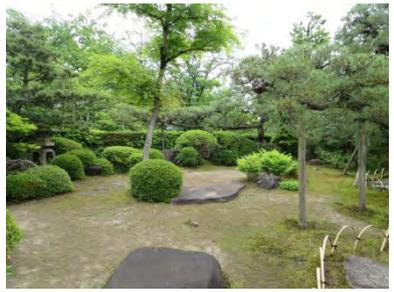
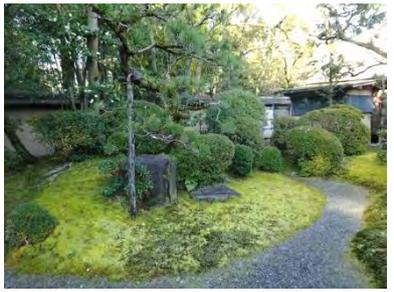
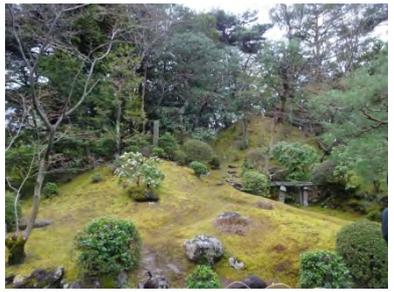
##### 地形・地割

2	平地と低い築山	4	築山と枯流れ

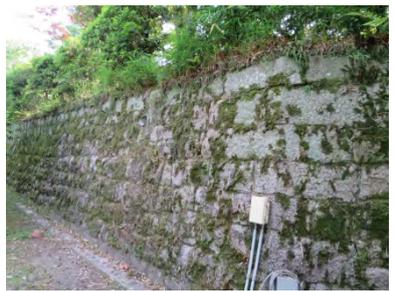
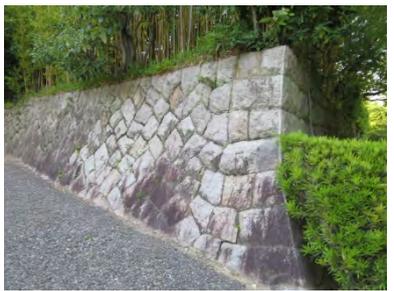
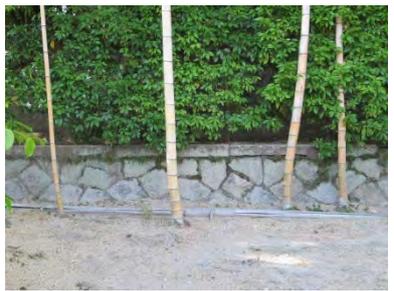
3・4	石垣	4	石垣	4	石垣・石積

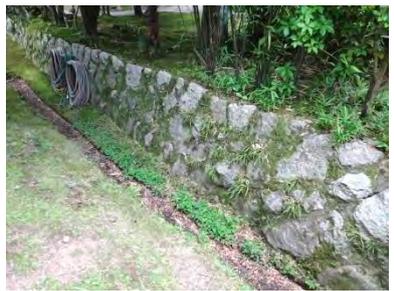
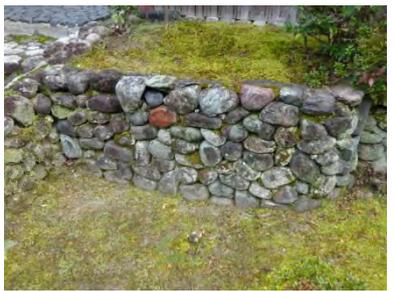
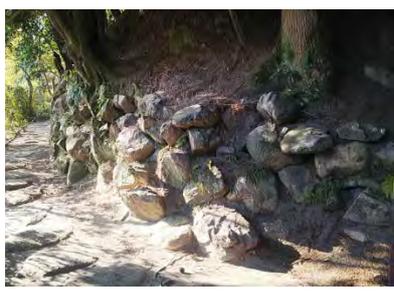
4	石垣・石積	1	石積	4	石積

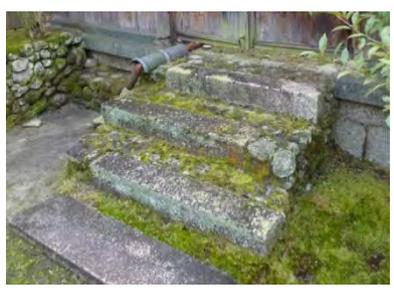
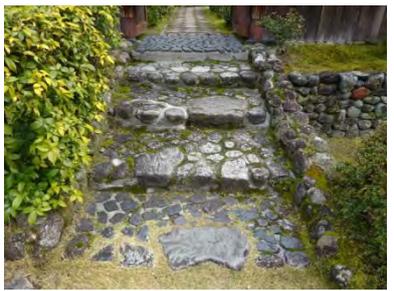
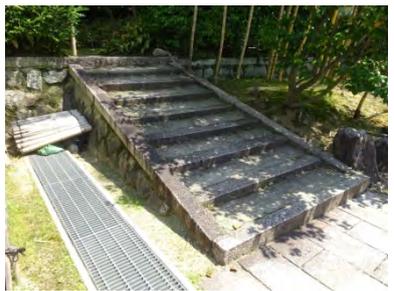
1	石段2	1	石段3	4	石段10

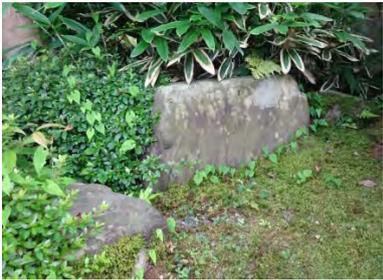
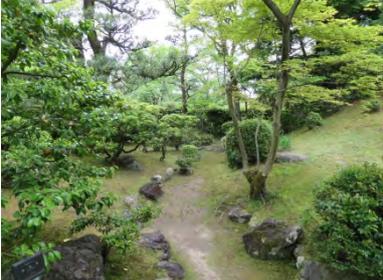
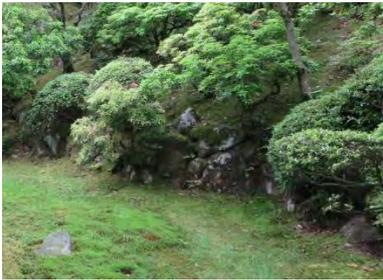
石組

2	三尊石	4	枯流れ護岸・滝組

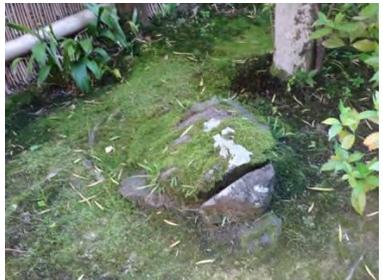
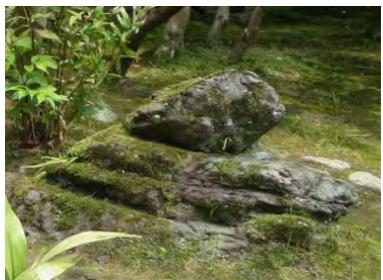
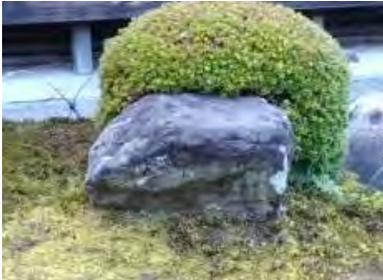
景石

3	景石：「蛙石」	3	景石：「虎石」	2	景石：「万葉石」

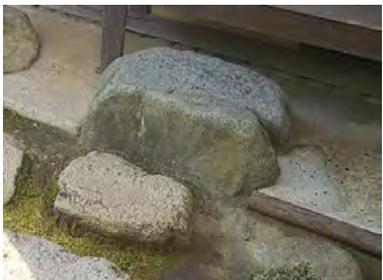
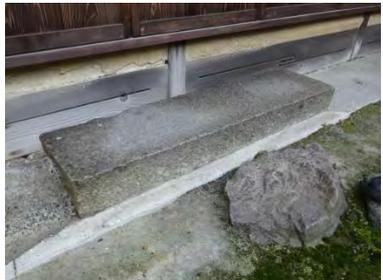
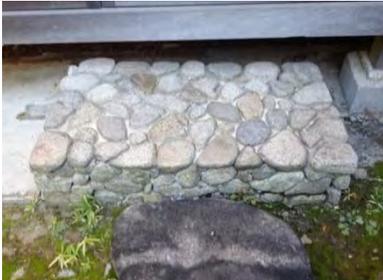
沓脱石

3	沓脱石1	2	沓脱石9	2	沓脱石11(貼石)

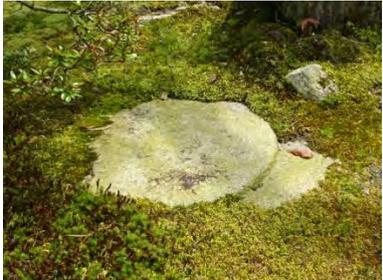
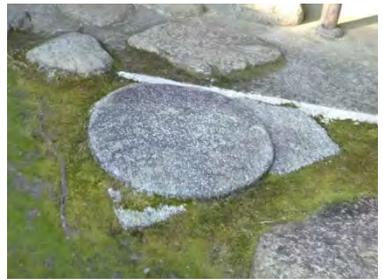
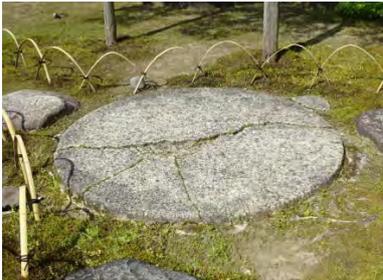
人造伽藍石(コンクリート製)

2	人造伽藍石1	3	人造伽藍石2	2	人造伽藍石3

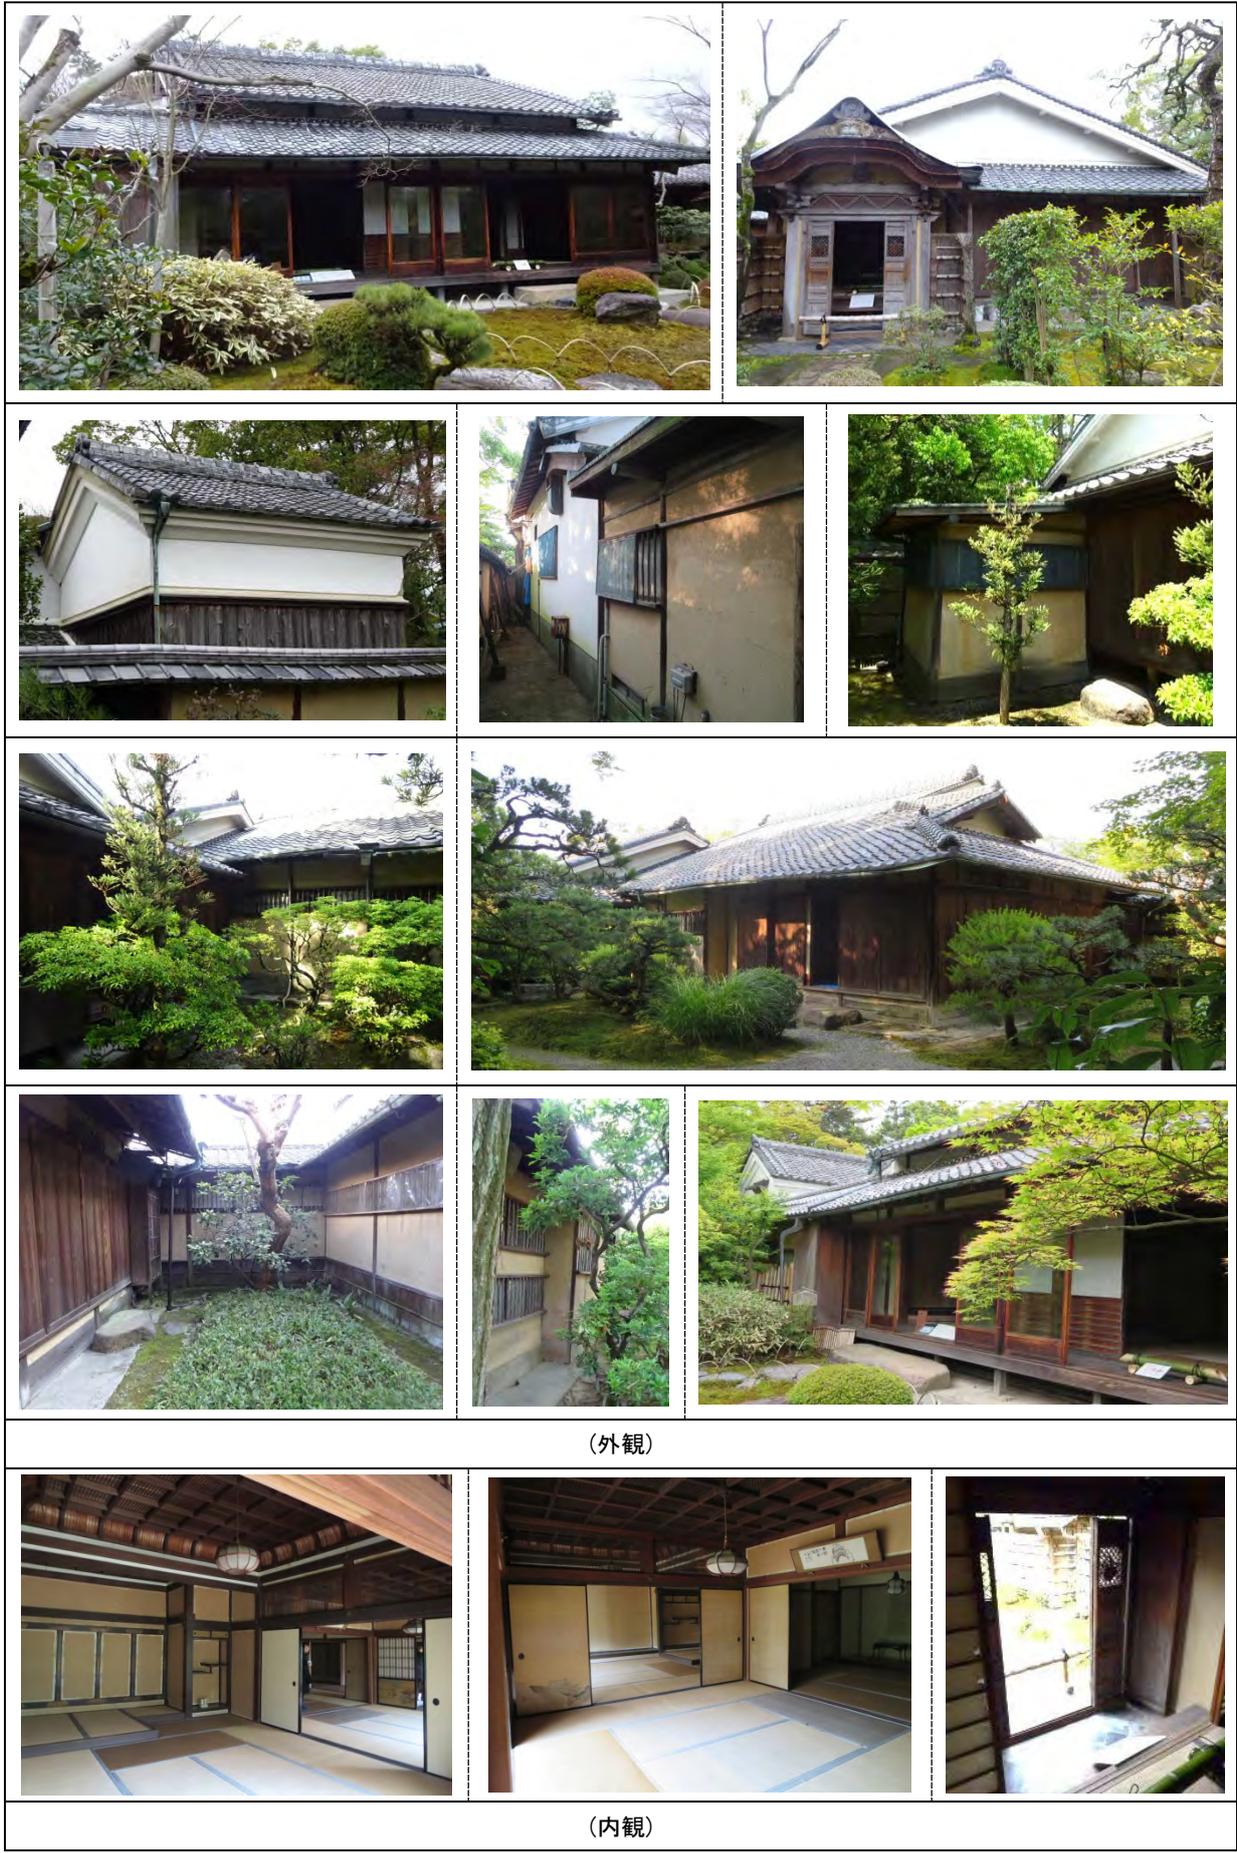
2 書院

(外観)

(内観)

年度	月日	場所	き損状況	対応	
H22 年度	4月27日	玄関敷居	「絵馬衝立」の転倒によるものと考えられる破損	保管	「絵馬衝立」を収蔵庫に移動させて保管
		書院	雨漏り	応急処置	屋根補修
H23 年度		書院	雨漏り	応急処置	屋根補修
H25 年度	2月15日	次の間・廊下	雨漏りによる座敷・廊下・建具の水濡れ	応急処置	養生シートによる保護
H26 年度	6月19日	書院縁側ガラス戸	縁側ガラス戸の建て付けが悪化	補修等小規模修理	建て付けの調整
	8月10日	玄関・次の間・広間・茶室・廊下	【台風被害】 雨漏りを確認	応急処置	8月26日、屋根瓦の劣化部分に応急処置を行う
		洋間	【台風被害】 天井の一部落下	応急処置	ブルーシート等で養生
		蔵1	【台風被害】 外壁一部落下を確認	応急処置	ブルーシート等で養生
H27 年度	4月23日	蔵1	蔵1の廊下外壁下の杉板が経年劣化	応急処置	破損箇所を覆う
	7月18日	蔵1	【台風被害】 廊下部分に雨が吹き込み、壁の内外に染みが生じる	応急処置	廊下窓の劣化部分をビニールで覆う
	8月25日	書院勝手口	勝手口の扉	応急処置	応急処置として板で塞ぐ
	11月3日	玄関屋根	屋根の葺材	維持管理行為	散乱した材を取り除いて経過観察
	11月14日	玄関屋根	屋根の葺材がき損し、一部に穴が開く	応急処置	ブルーシート等で養生
H28 年度	9月20日	書院広間	【台風被害】 台風通過後、雨漏りを確認	応急処置	雨漏りの原因と考えられる屋根瓦の隙間を埋める
H29 年度	5月4日	廊下	廊下の天井板の一部がき損	維持管理行為	落下した板材を回収し、美術館で保管
	6月21日	書院広間前軒	広間前軒の樋受と垂木の一部がき損	維持管理行為	落下した材を回収し、庭園内で保管
	10月24日	玄関屋根	屋根のき損箇所の応急処置として掛けていたブルーシートが劣化	応急処置	新しいシートに掛け替え
H30 年度	6月18日	書院、蔵1他	【地震被害】 外壁剥落、書院鴨居落下・上段の間棚破損、室内壁剥落・亀裂、柱ズレ・亀裂、瓦落下破損・ズレ等、室内外で多数のき損発生	応急処置	ブルーシート、添木等で応急処置を実施
