資料編

資料1 名勝松花堂及び書院庭園に関する調査記録

資料1 凡例

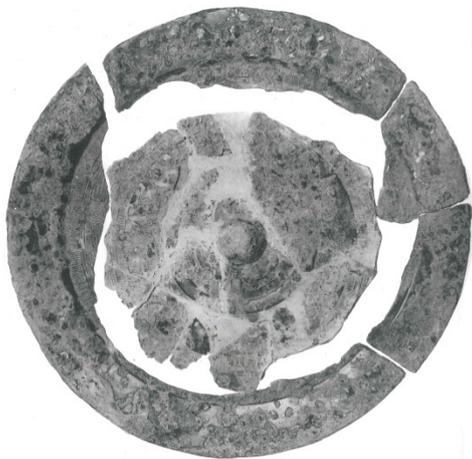
長宜子孫内行花文鏡

さて発見の遺物は、上に略記せるが如く、前方部に於いて古鏡(尚方二神二獸鏡)一面、劍身一口あり。後円に於いては鏡三面(長宜子孫内行花紋鏡、半円方形帶龍鏡、六神鏡各一面)硬玉製勾玉二個、環刀身三口、直刀身数口、劍身、斧頭、鍬、甲冑等あり。此の中後円部出土の長宜子孫鏡一面はいま京都帝国大学文学部に蔵し、龍鏡は東京某氏の有に帰し、関氏の蔵する処他の一面即ち六神鏡と前方部の鏡となり。鉄器類の一部分は今猶西村氏これを保管せるも、其の大部分と硬玉製勾玉とは今行方を失して遂に見る能はず。(後略)

面径	縁厚
一、長宜子孫内行花紋鏡	七寸三分	一分五厘
一、六神鏡	五寸五分	二分
一、半円方形帯龕鏡	七寸一分	
一、二神二獸鏡	七寸四分	三分

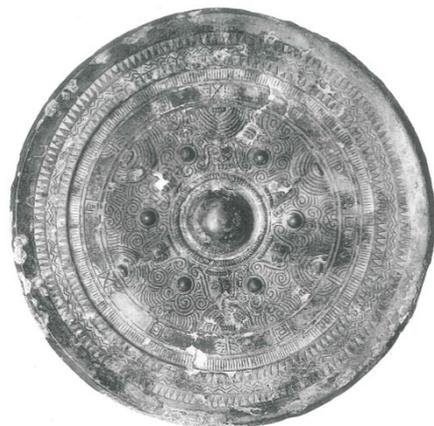
六神鏡

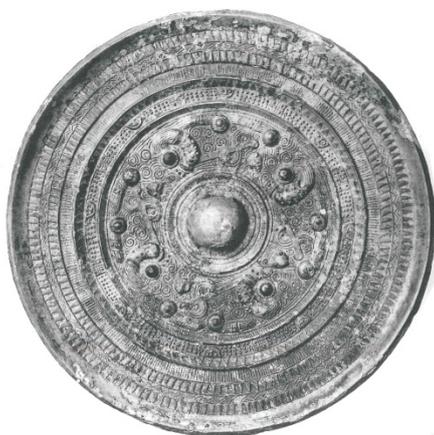
半円方形帶龍鏡

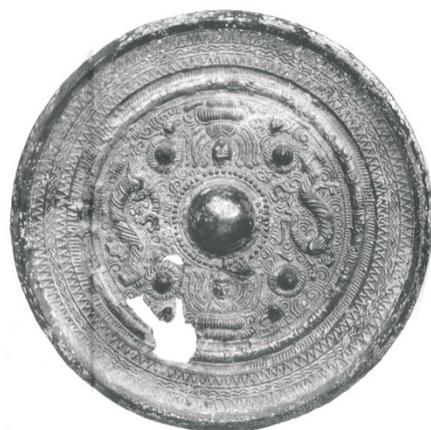
二神二獸鏡

(銘) 尚方作竟自有好、明而日月□□有、刻治守泉悉皆右、長保二親宜孫子、富至三公利古市、告后也

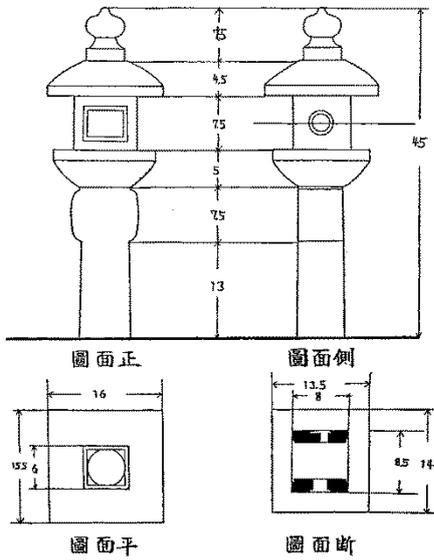
② 織部形 在待合之南庭

織部形石燈籠(図番号略、【資料1-3-13】ニ参照)高さ四尺五寸。待合の南にあり。

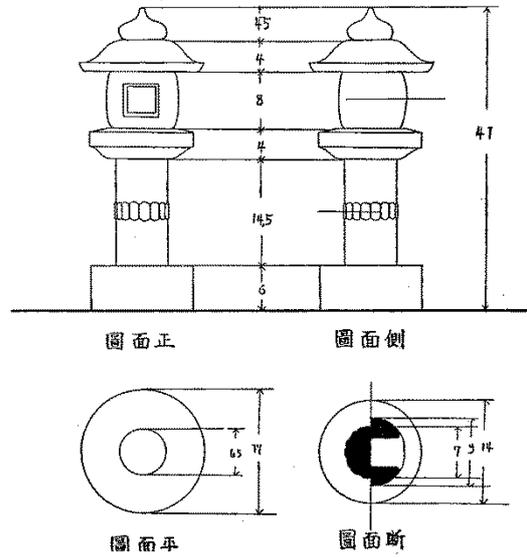
① 有明形 在躰上口之西

有明形石燈籠(図番号略、【資料1-3-13】イ参照)高さ四尺一寸。茶室の西にあり。

形石燈籠の前にありて燈籠に点火するとき、その灯手水鉢の水面に映じその様恰も夜泊舟の如ければ庭中夜景の一として古くより和歌に詠まるゝこと多し。

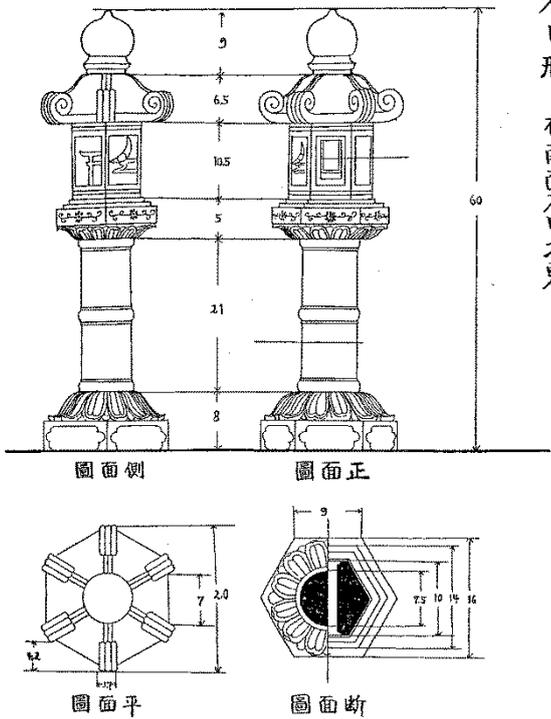
④ 春日形 在南面入口之東

春日形石燈籠(図番号略、【資料1-3-13】ハ参照)高さ六尺。茶室の東南隅にあり。

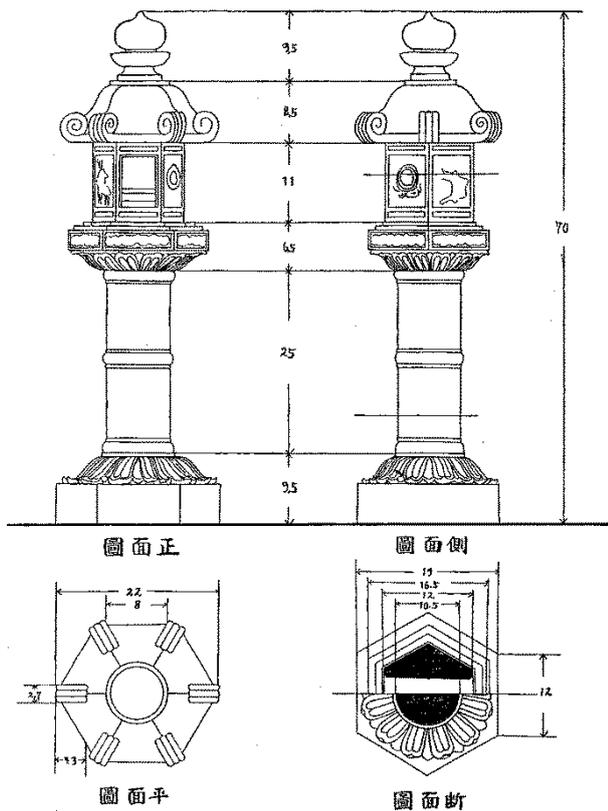
③ 春日形 在茶室之東南

春日形石燈籠(図番号略、【資料1-3-13】ロ参照)高さ七尺。茶室の東南にあり。鎌倉時代のものにして八幡山中最古のものと称せらる。

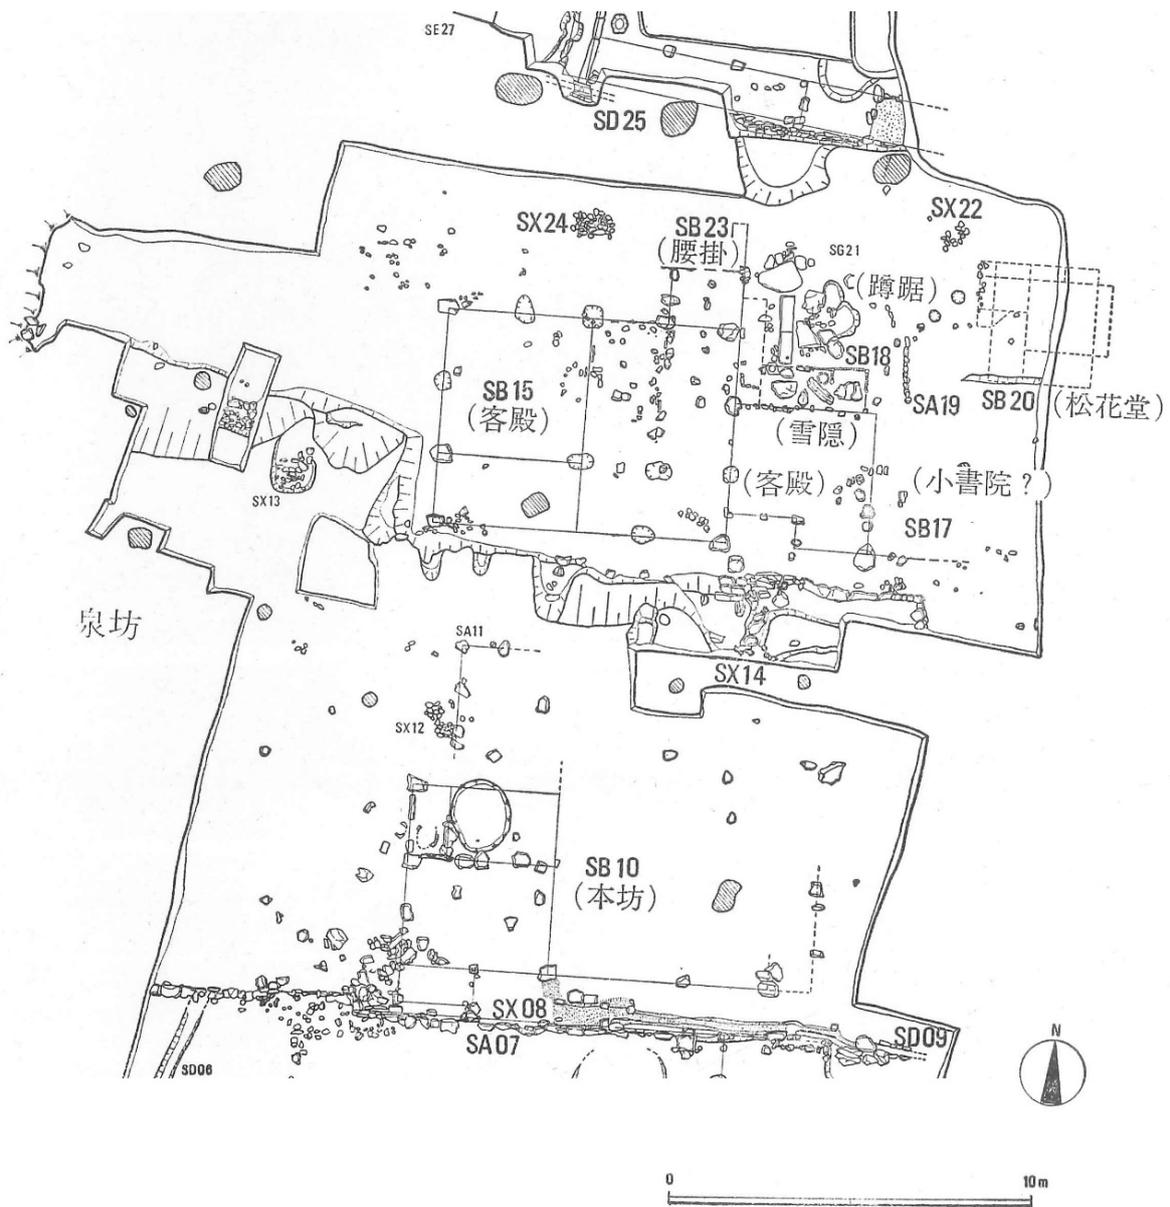
資料1-9-4 発掘調査遺構図

(本中真「松花堂の露地遺跡」『仏教芸術』192号、1990、pp128、【資料1-9-1】のB段、C段に相当)

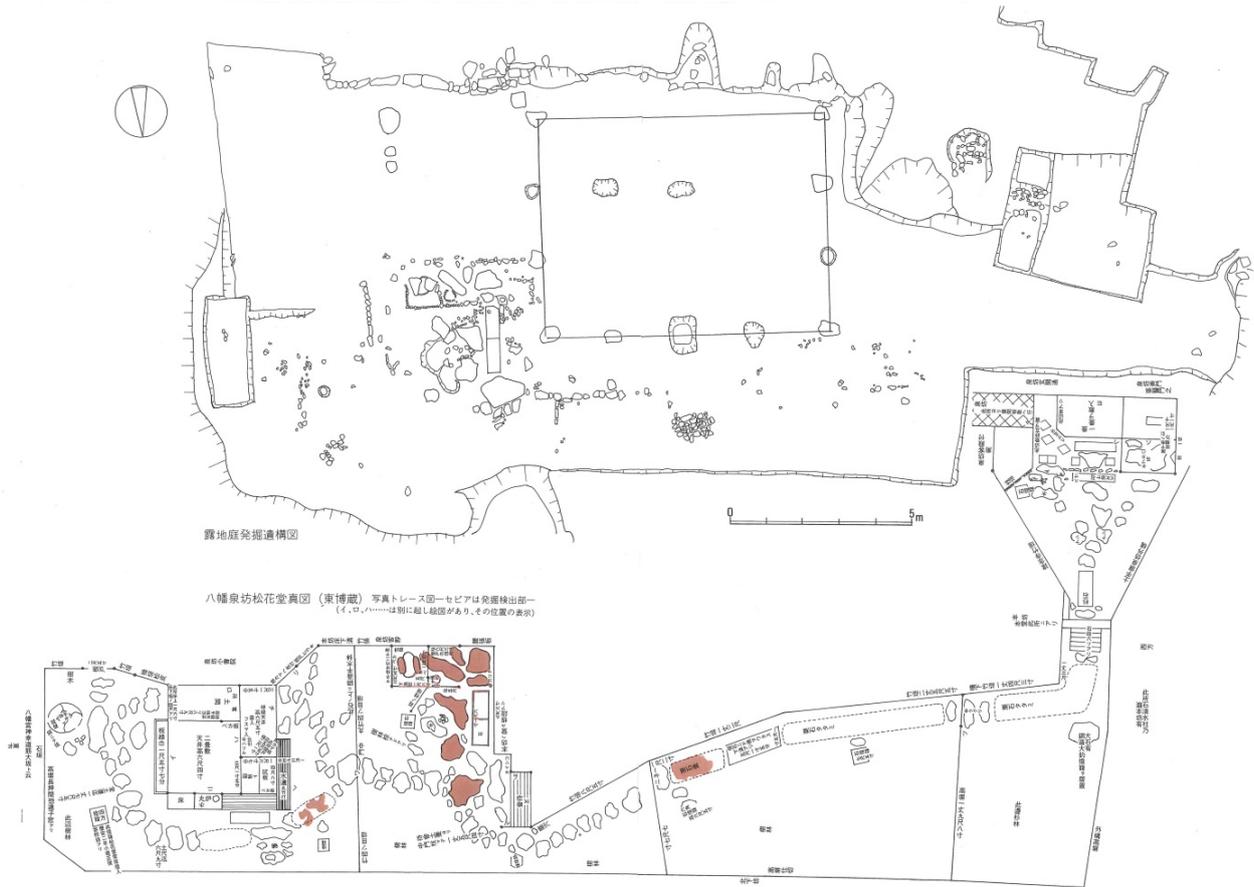
「八幡泉坊松花堂真図(東博蔵)写真トレース図」のなかで、発掘調査により検出された遺構と対応する箇所着色を施している。
