橋本陣屋跡（第3-2次）発掘調査  
現地説明会資料

令和7年(2025)5月24日(土)  
八幡市教育委員会 文化財課

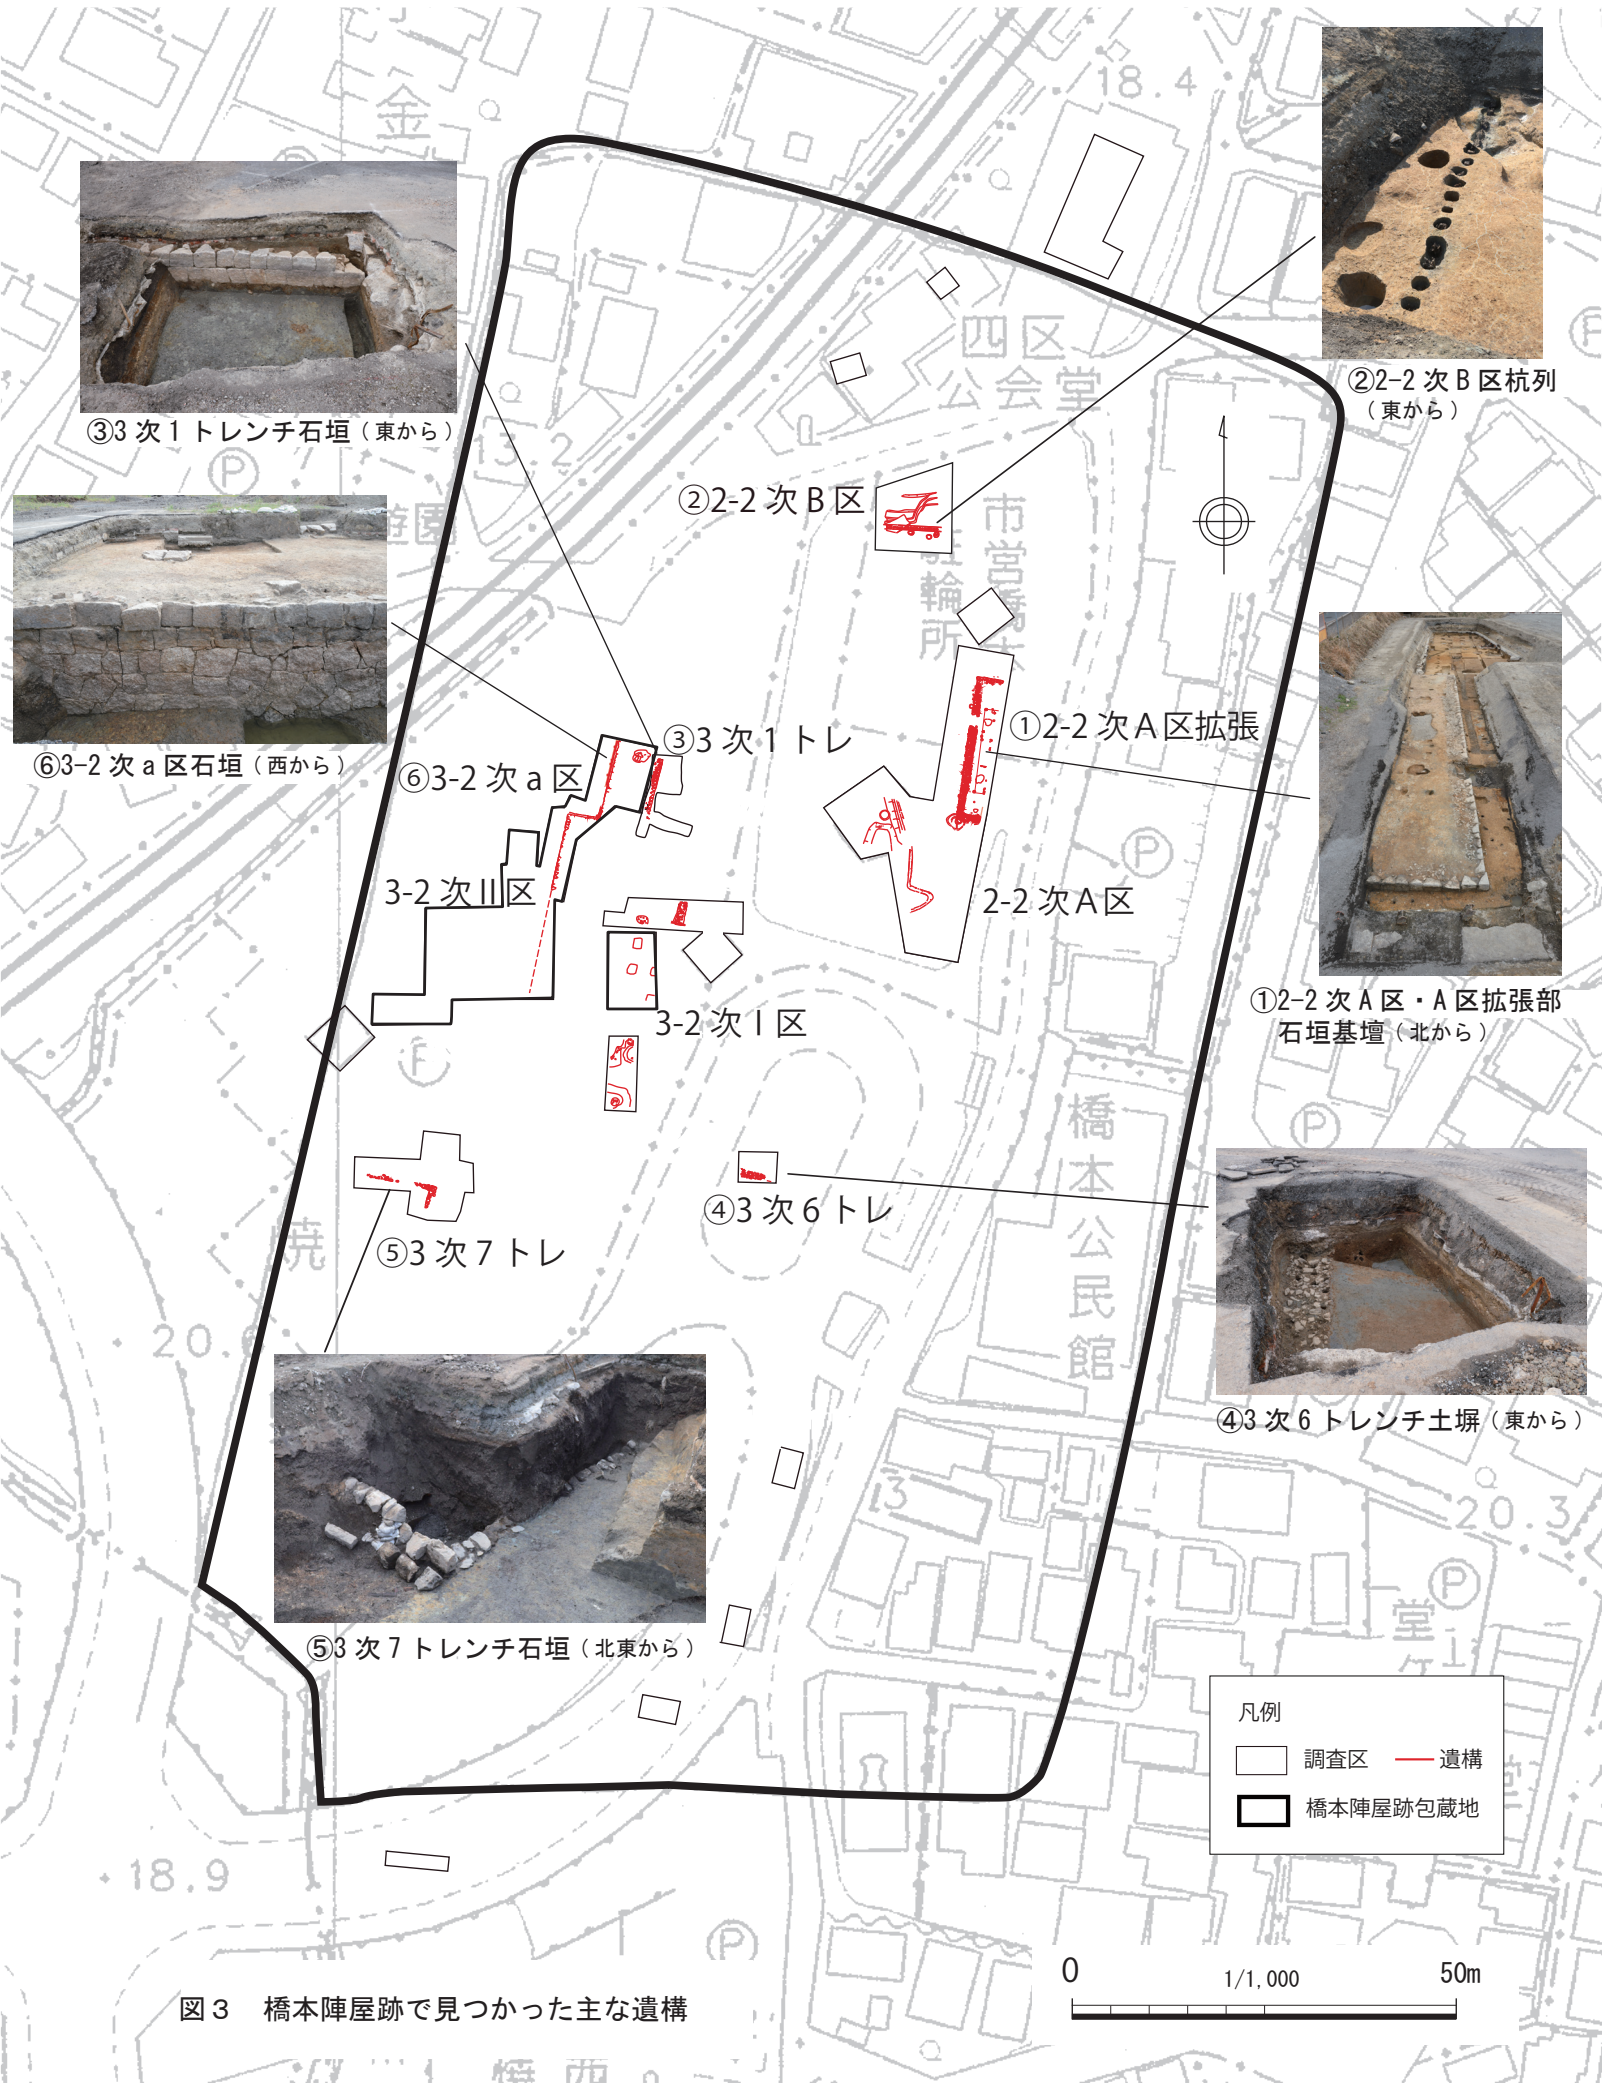
図3 橋本陣屋跡で見つかった主な遺構

橋本陣屋跡の調査は、橋本駅周辺整備に伴い令和2年度以降実施してきました（図3）。とりわけ、令和2年度に実施した第2-2次調査では、「陣屋見取図」にある厩<sup>うまや</sup>と考えられる施設の石垣基壇（A区・A区拡張部）と柱穴、堀や強固に打ち込まれた杭列（B区）が検出されました。昨年度の第3次調査では、2段に積まれた石垣（1トレンチ）や、土塀の跡（3トレンチ・6トレンチ）のほか、のちの工場の攪乱により明らかではありませんが、屈曲する石垣（7トレンチ）が検出されました。

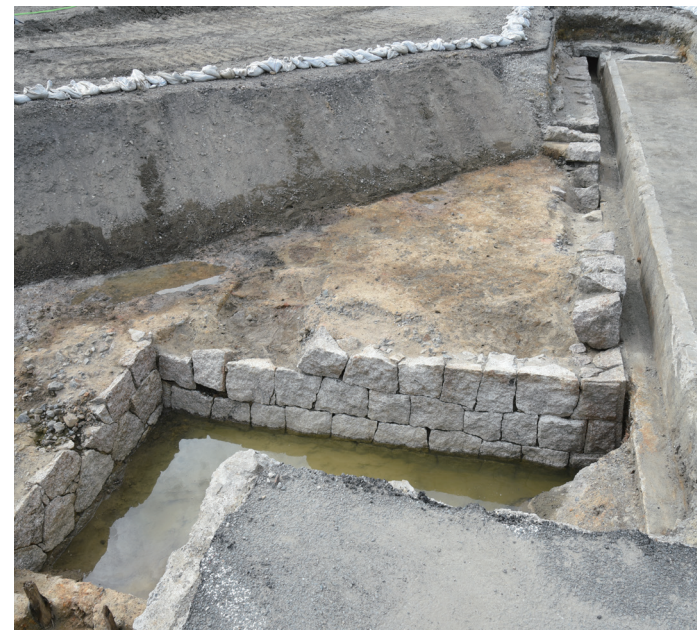
写真3 a区石垣（北から）

**S3 石垣** 南北長約20 m（西へ屈曲）、布積みの6段（一部落とし積み）、高さ約2 mを測る。石材には40cm～60cmの花崗岩を四角錘状に加工、幅4 cmの矢穴が観察できる。基底部には胴木を施す。3次調査1トレンチの石垣と対をなし、その間隔は約6 mである。裏込めには15cm～20cmの栗石、整地土を積む。
