橋 本 駅 ～橋本駅周辺地区～

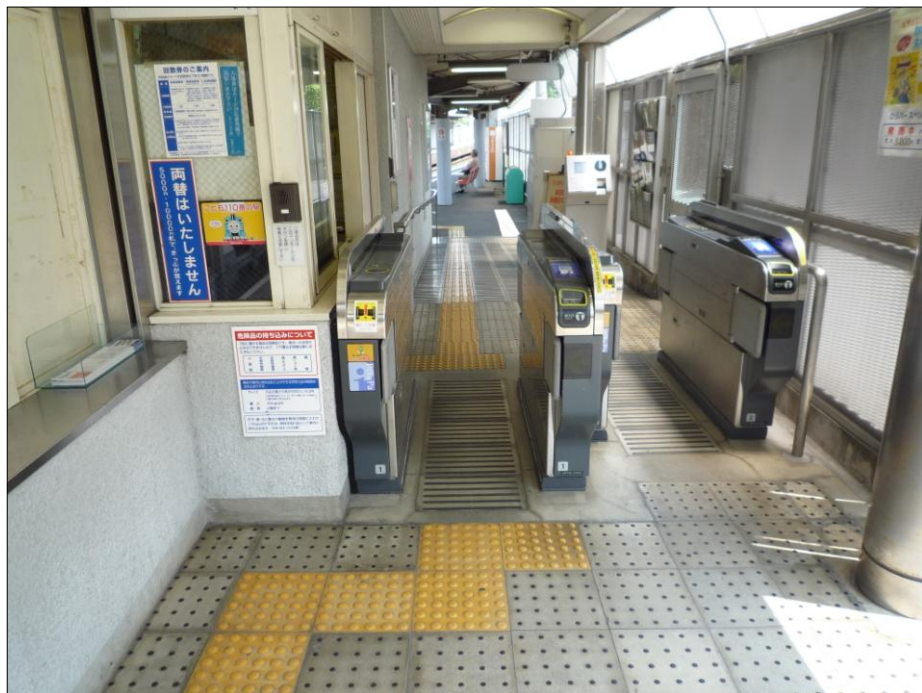
橋本駅淀屋橋方面行きの改札機は、車いす使用者が通行できず、視覚障害者誘導用ブロックはJIS規格ではありませんでした。

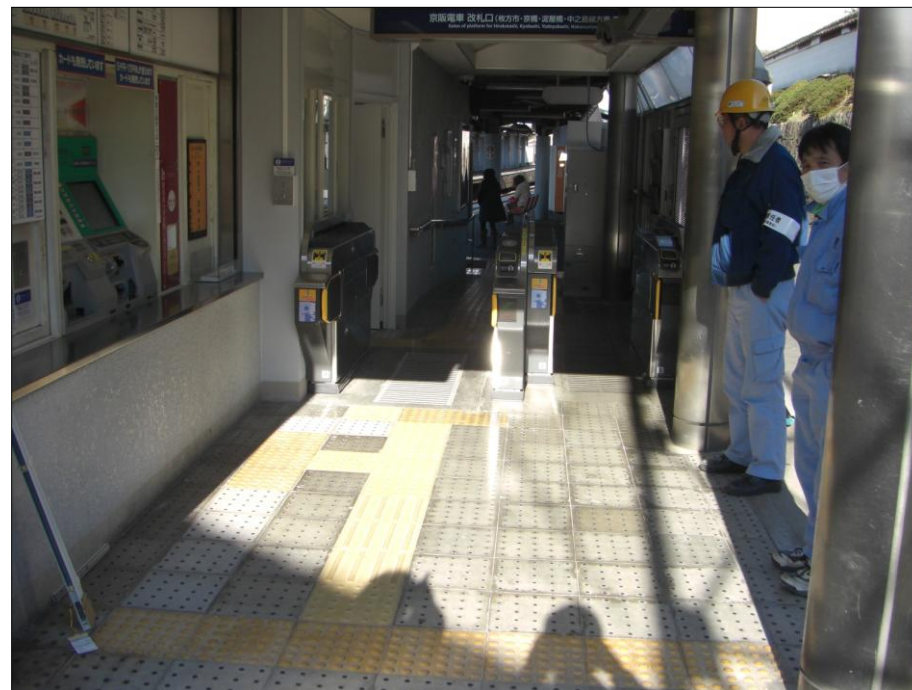
幅広の自動改札機となり、車いす使用者が通行できるようになりました。また視覚障害者誘導用ブロックはJIS規格のものに改良されました。(平成21年12月撮影)

- 幅広自動改札機の設置（淀屋橋方面ホーム）。
- 視覚障害者誘導用ブロックについて、新規敷設時または改良時にはJIS規格に適合。

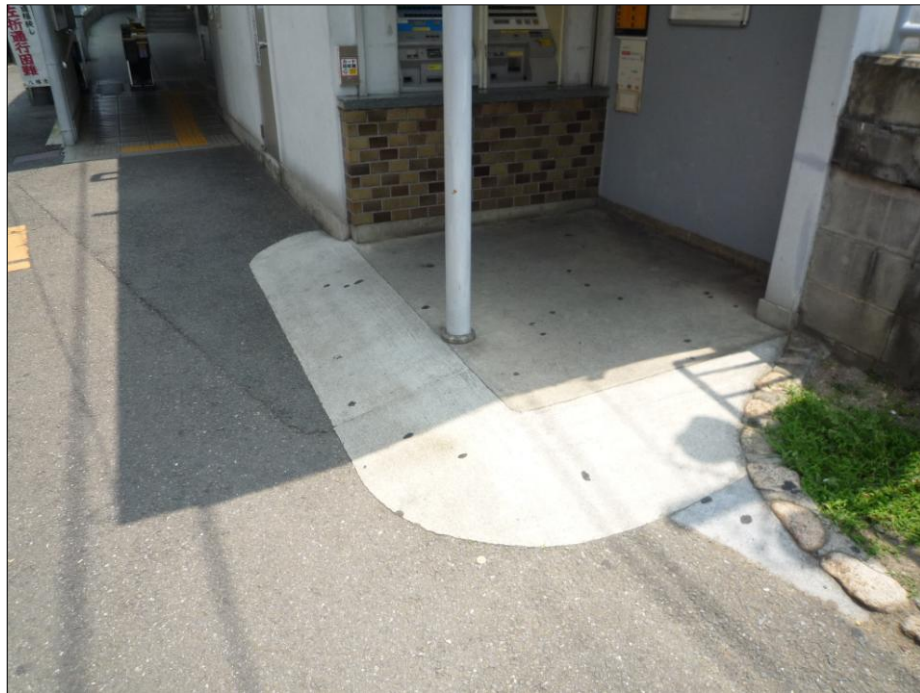
橋本駅出町柳方面行きの券売機前には視覚障害者誘導用ブロックが設置されていませんでした。

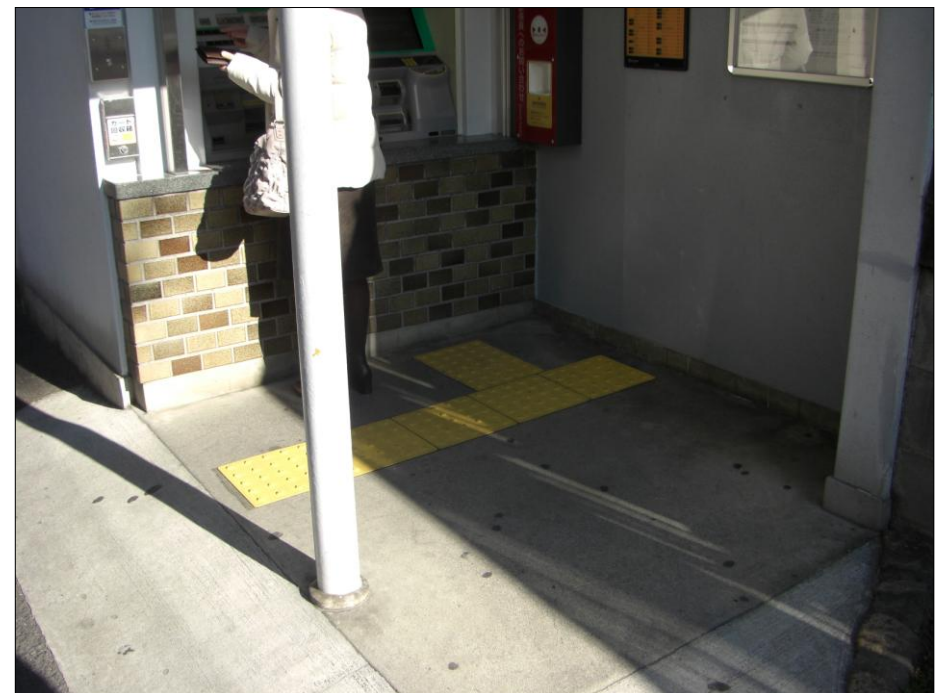
視覚障害者誘導用ブロックが設置され、視覚障がいのある人などが利用しやすくなりました。(平成21年12月撮影)

- 公共用通路と車両の乗降口を結ぶ経路及び多目的トイレ等の主要施設へ至る経路の視覚障害者誘導用ブロックの敷設。

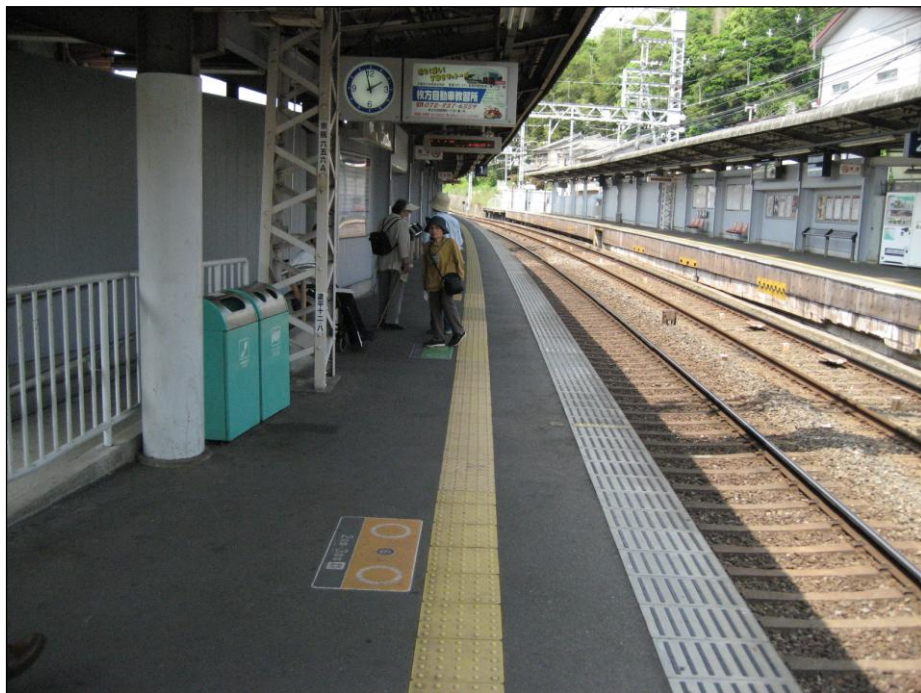
橋本駅のホームには、端を示す点状ブロックが設置されていますが、内方線は未設置でした。

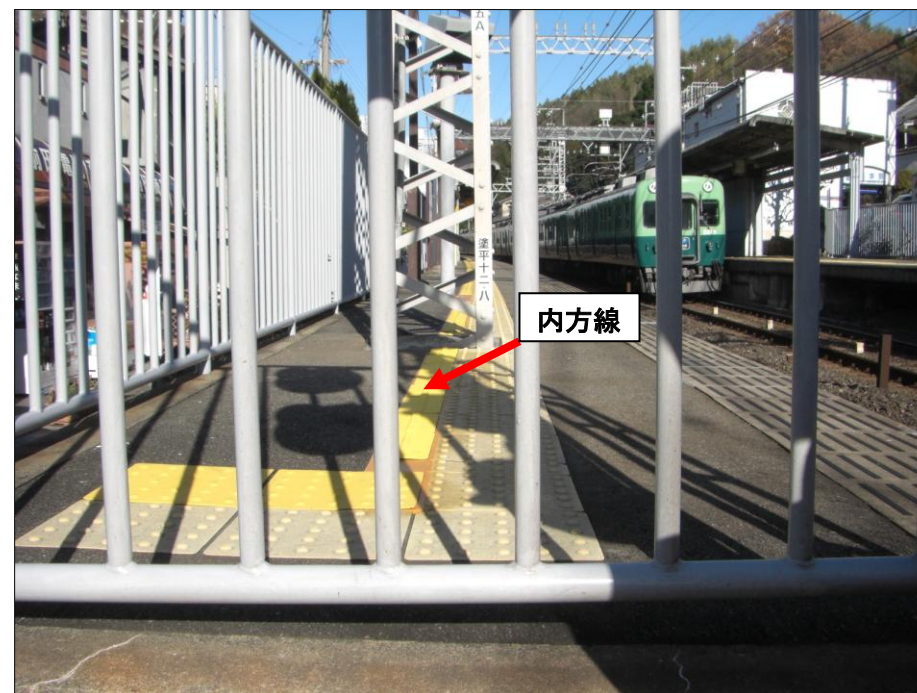
内方線の設置により、視覚障がいのある人が点状ブロックの上に入ったとき、ホームの内側がわかるようになりました。
(平成21年12月撮影)

○ ホーム縁端警告ブロックへの内方線の追加。
