## 京都銀行 八幡支店 ～八幡市駅及び市役所周辺地区～

八幡市バリアフリー基本構想の整備目標（本編79ページ）

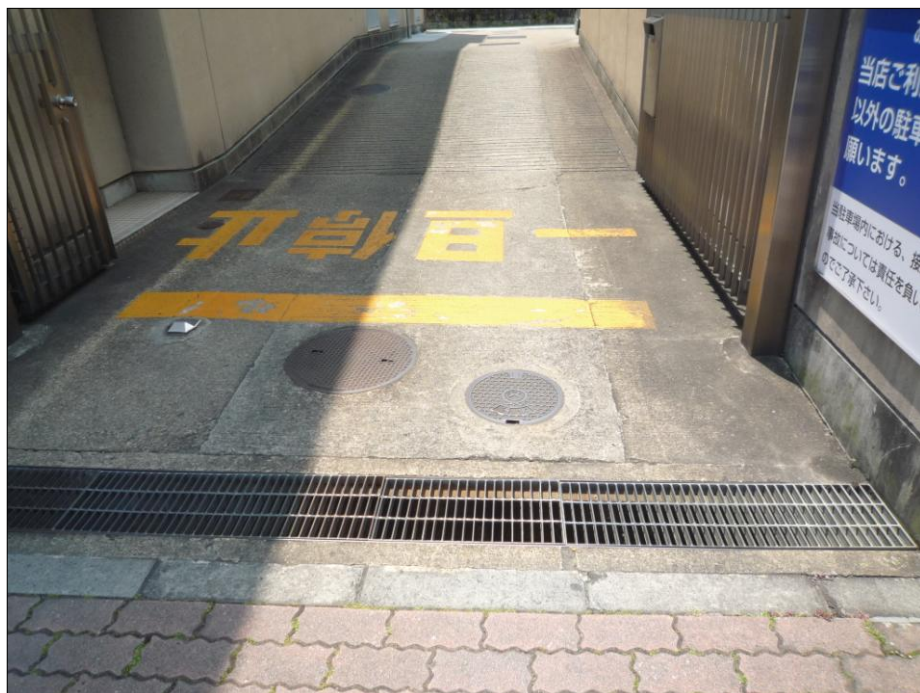
京都銀行八幡支店の駐車場出入口は、グレーチング（溝ぶた）があら目のものでした。

○ 駐車場出入口の道路境界部に設置されているあら目のグレーチングを細めのものへ改修。

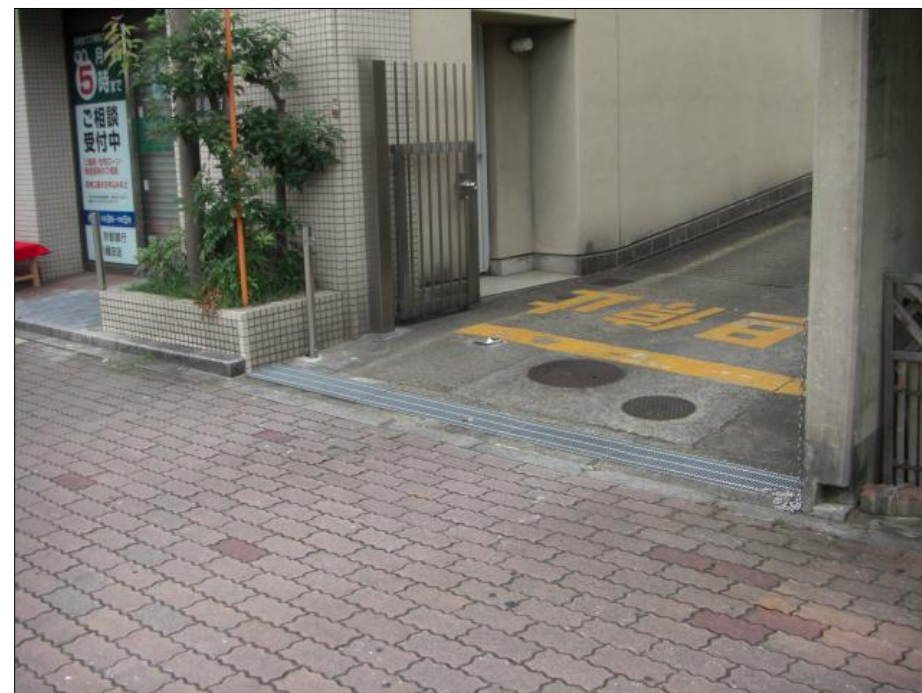
グレーチングが細目に改修され、車いすの前輪や杖、ヒールなどが落ち込まなくなりました。（平成22年9月撮影）

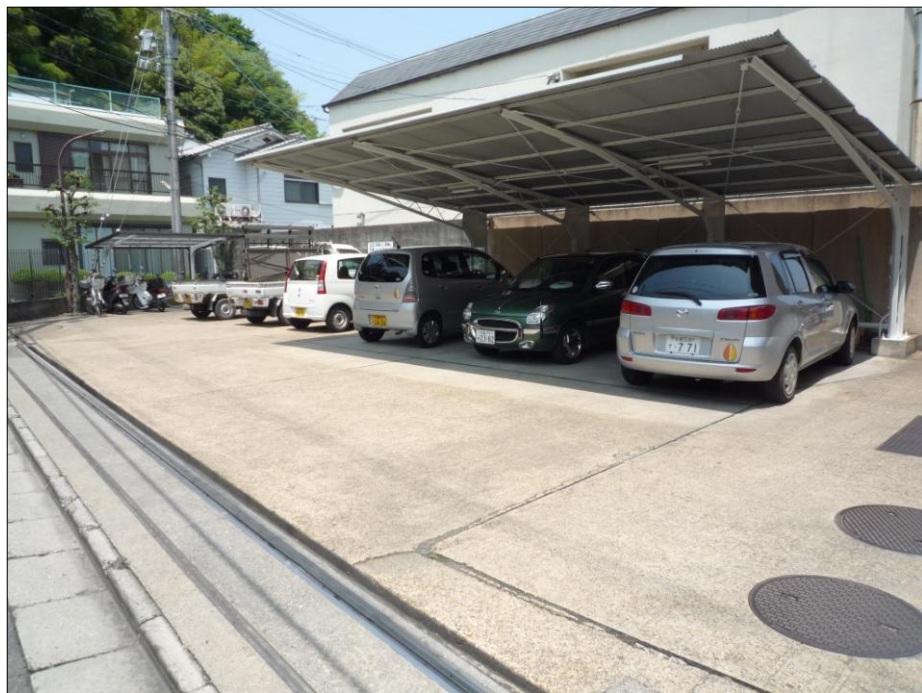
京都銀行八幡支店の駐車場は、車いす利用者用駐車施設や駐車位置の路面表示、標識などなく利用がしにくい状態でした。

- 車いす利用者用駐車施設の設置。
- 車いす利用者用駐車施設を設けていることを示す標識をわかりやすい位置に設置。

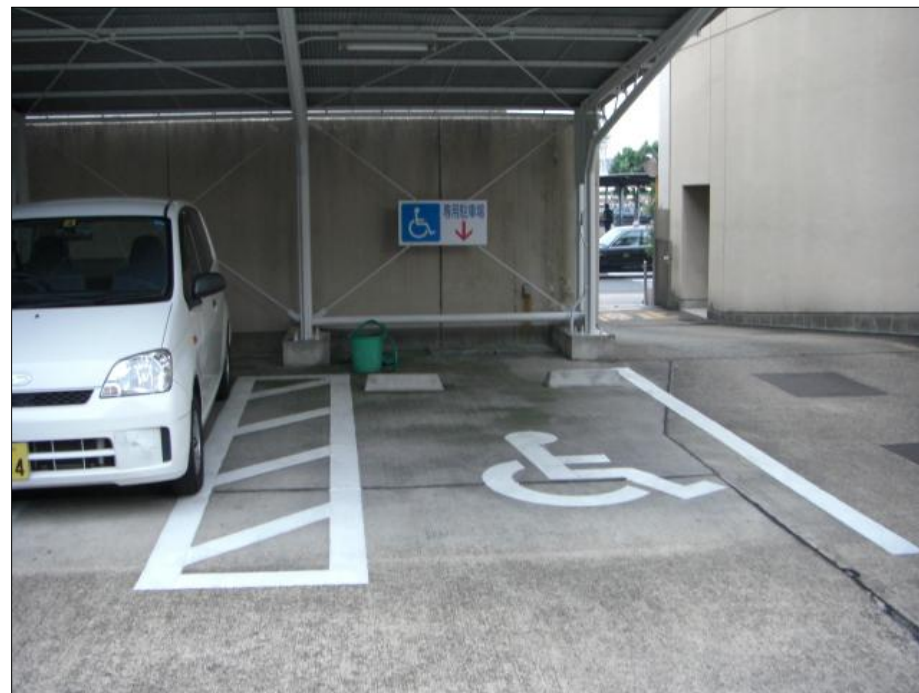
車いす利用者用駐車施設が設置され、駐車位置の路面表示、標識も設置されました。（平成22年9月撮影）

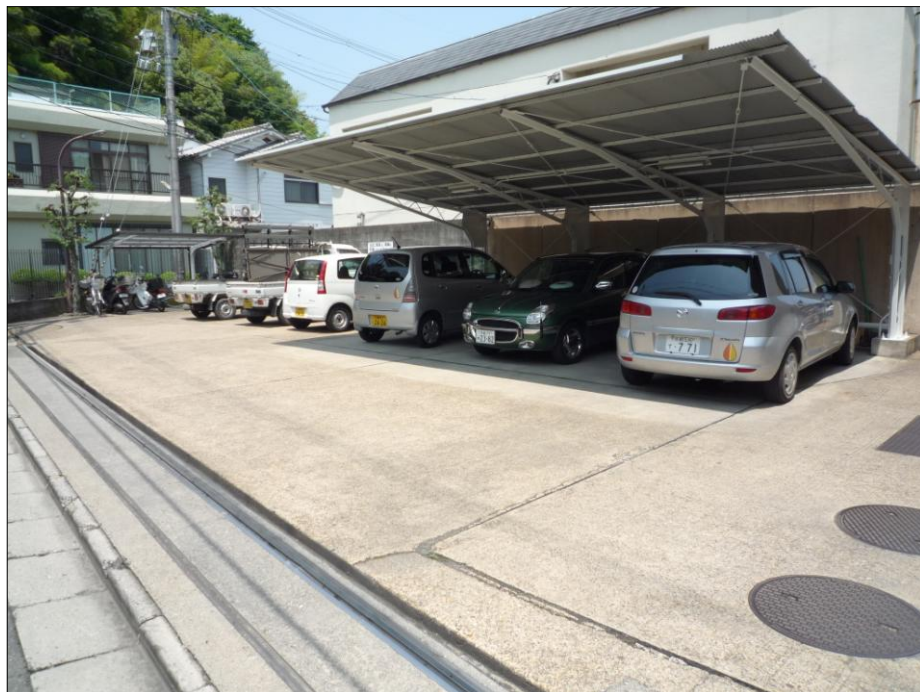
京都銀行八幡支店の駐輪場には標識がなく、駐輪場所がわかりにくい状態でした。

- 適切な駐輪を促す掲示の設置や誘導または駐輪スペースの配置位置の見直しを検討。

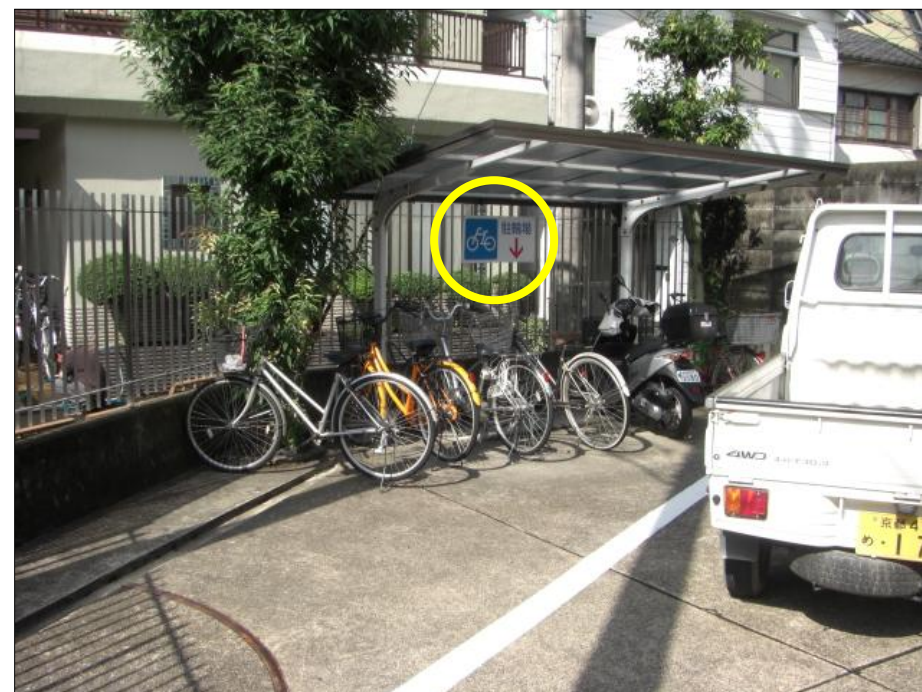
駐輪場に標識が設置され、駐輪場所がわかりやすくなり適切な駐輪がなされるようになります。(平成22年9月撮影)
