八幡市内通学路対策箇所図（橋本小学校校区）

平成26年度分
令和2年3月末現在

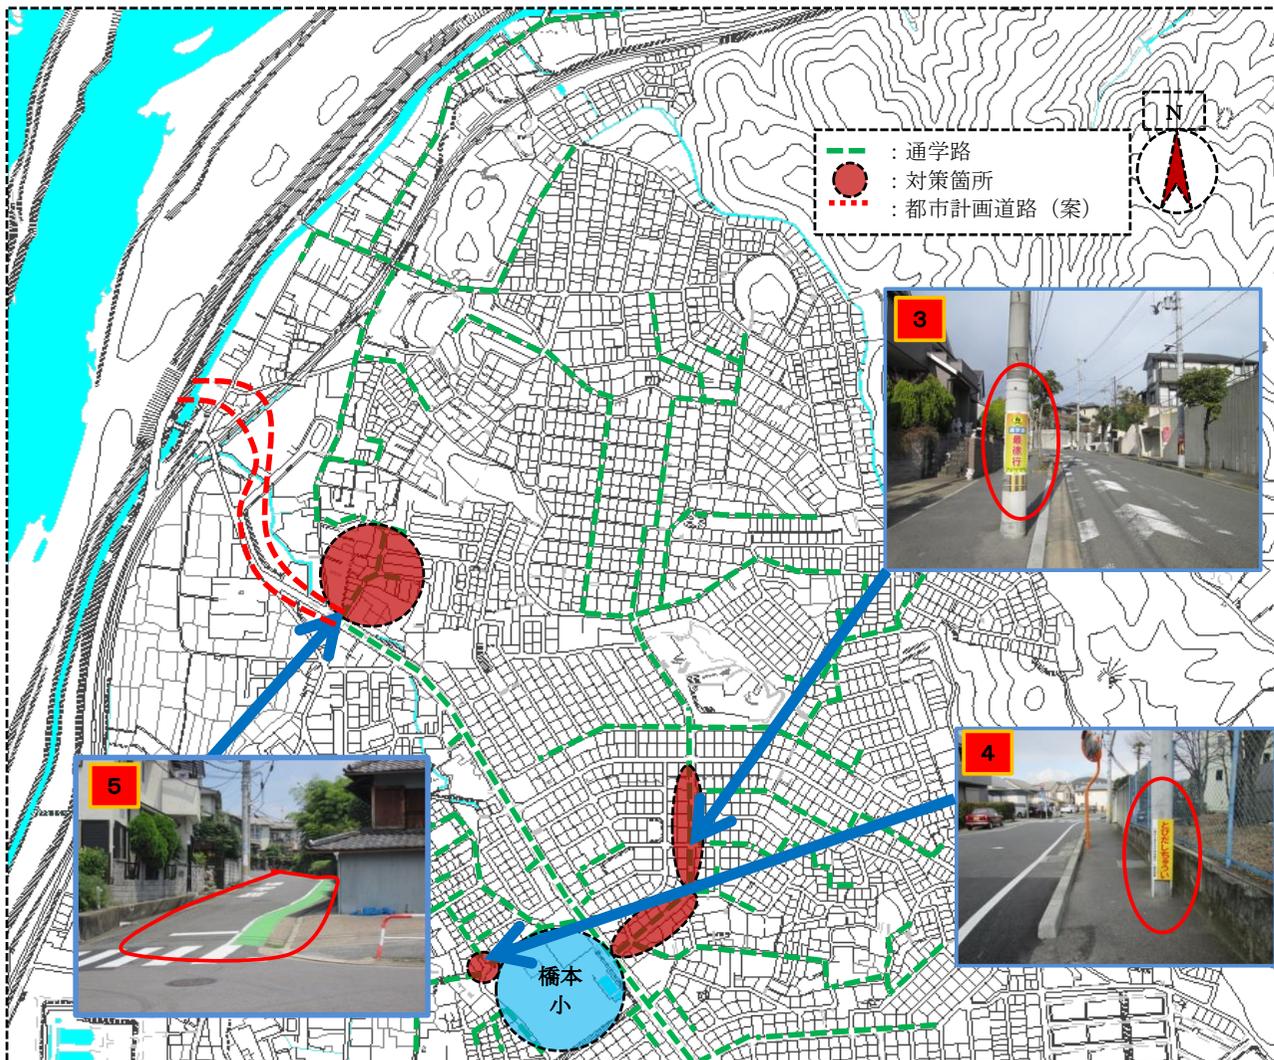
状況と対策	
3	市	状況	ガードレール等の保護設備がない。
	市	対策	1. 看板の設置 (マウンドアップの歩道のためガードレールの設置は不可)
4	市	状況	横断歩道がない。
	市	対策	1. 看板の設置 (道路構造上、横断歩道の設置は不可)
5	市	状況	道路幅が狭く、歩車道の区別も明確でないため危険。
	府	対策	1. 看板の設置 2. 路側帯のカラー舗装 3. 新規道路の整備

対策効果	5 の 3	新規道路（市道橋本南山線・府道京都守口線バイパス道路）の整備により、安全な通学路を構築する。
------	-------------	--
