## 史跡 石清水八幡宮境内(八角堂)

平成 31 年 3 月に保存修理工事を終えた八角堂

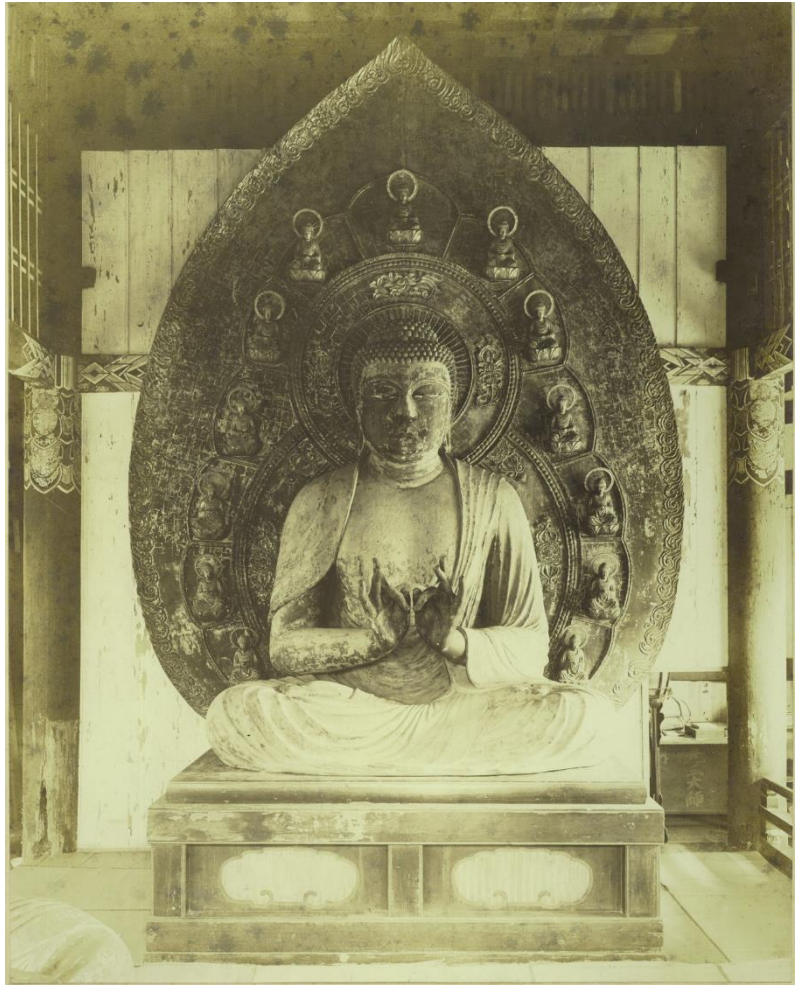
昭和 8 年(1933)に本尊を修理した際の堂内の様子(文化庁保管写真)

昭和 8 年(1933)に本尊を修理したとき撮影された写真にも堂内の彩色の様子が生写っていたので、この写真と調査結果とを参考にして、明治時代の彩色を復原し、また建物全体を塗り直したのが現在の八角堂の姿です。調査によってあらわれた文様の一部は、塗りなおさずそのまま保存しています。

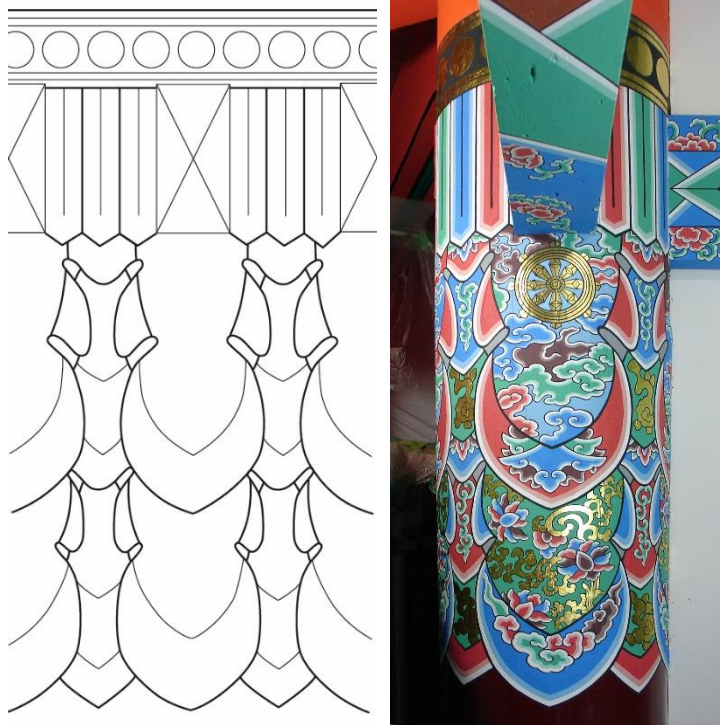
柱の彩色復原図と復原後の様子

江戸時代、八角堂の内部を飾っていた彩色は、時とともに失われ痕跡のみになっていたため、明治時代に八角堂を移築した際、ふたたび彩色が施されました。この彩色は、昭和 37 年(1962)の収蔵庫設置にあたり塗料で覆い隠され、長く人の目にふれてきませんでしたが、今回の修理工事を機に調査を行ったところ、江戸時代、明治時代それぞれの時期に描かれていた文様や色が明らかになりました。

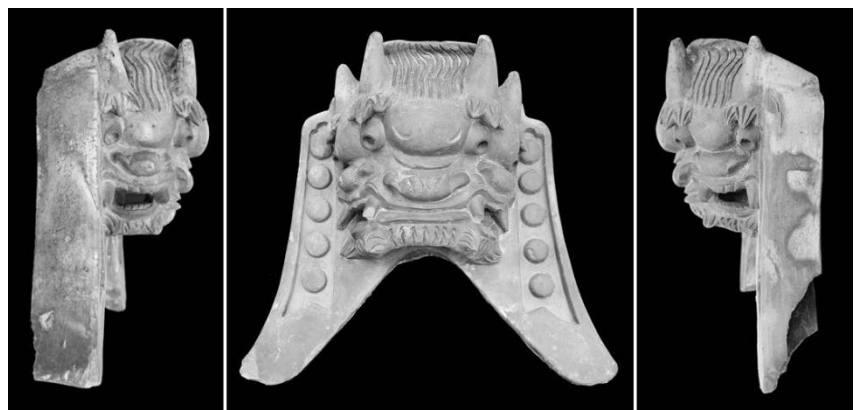
三面鬼の瓦(左側面・正面・右側面)

東北東の角にある鬼瓦のうち上側のひとつだけは、鬼の顔が 3 つ組み合わさっためずらしいデザインです。

八角堂の屋根には 16 面の鬼瓦を据えています。同じ表情のものはひとつもありません。鬼瓦の多くは、元禄再興時のものや寛延元年(1748)の修理にあたって新調されたものをそのまま使用しています。
