3-2-4 その他の文化財指定等

3-5 名勝松花堂及び書院庭園の成立と変遷

3-5-2 名勝指定地及び名勝隣接地区の成立と変遷

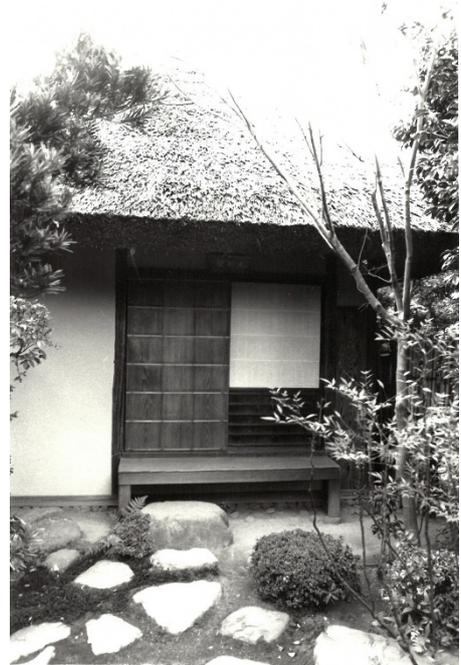
写真 3-1 指定当時の松花堂
（京都府提供資料）

（中略）建物は茅葺の小堂で、内部は、仏壇、床、袋棚、丸炉を備えた2畳と、その南側の竈土を装置した四半瓦敷の土間を中心とし、西側に勝手と水屋が付属する。南正面には両折棧唐戸を取り付け、東側には小縁を付して腰障子をたて、勝手の西側には潜りを開ける。2畳は明らかに茶室としての機能をもつが、床、棚、炉、仏壇、水屋、竈土を備えたこの建物は、単純な茶室としてよりもむしろ住居としての機能を凝集した建築と考えることができる。

建物は一時解体して放置されていたためか材料の風化が著しく、度重なる修復を受けていて当初部材の残り方は悪い。しかし古い時代の形態を示す古図や記録が伝えられていて、それらを照合すると、原形がよく継承されていることがわかる。

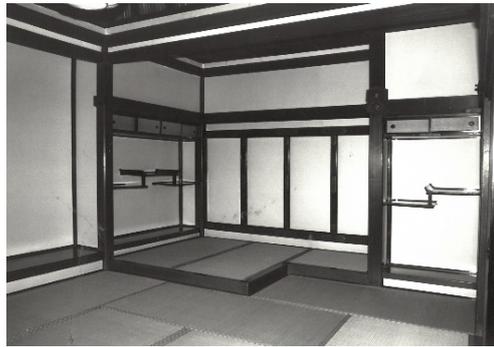
写真 3-2 登録当時の書院
(京都府提供資料)

書院は、上段の間を付属した9畳と次の間8畳の2室が古く、前面の広縁や背面まわりに接続する諸室は明治以降の増設になる。9畳室には大床、棚、帳台構えを備えており、天井は9畳室が折上小組格天井、8畳室が小組格天井になっていて、高い格式を感じさせる。小早川秀秋の建立と伝え、確かめ得る資料はないが慶長期から江戸初期頃の部材を残していると考えられる。

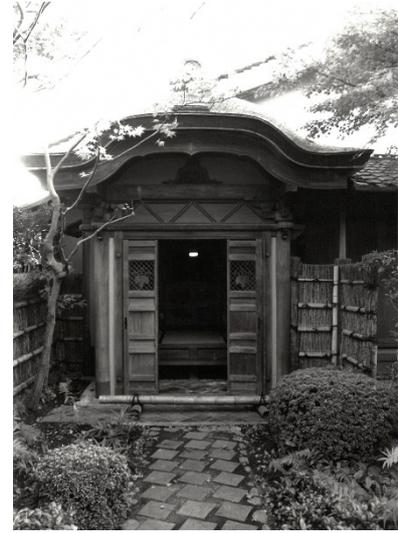
写真 3-3 登録当時の玄関
(京都府提供資料)

玄関は、唐破風造の小規模な建築で、一連の建物の北端に取り付けられている。床は四半瓦敷で、全般に禅宗様の手法でまとめられていて、外部に桐紋の彫刻を入れた棧唐戸を立てる。伏見城の遺構と伝え、実証する資料はないが、様式的に慶長から江戸初期頃のものとみられる。

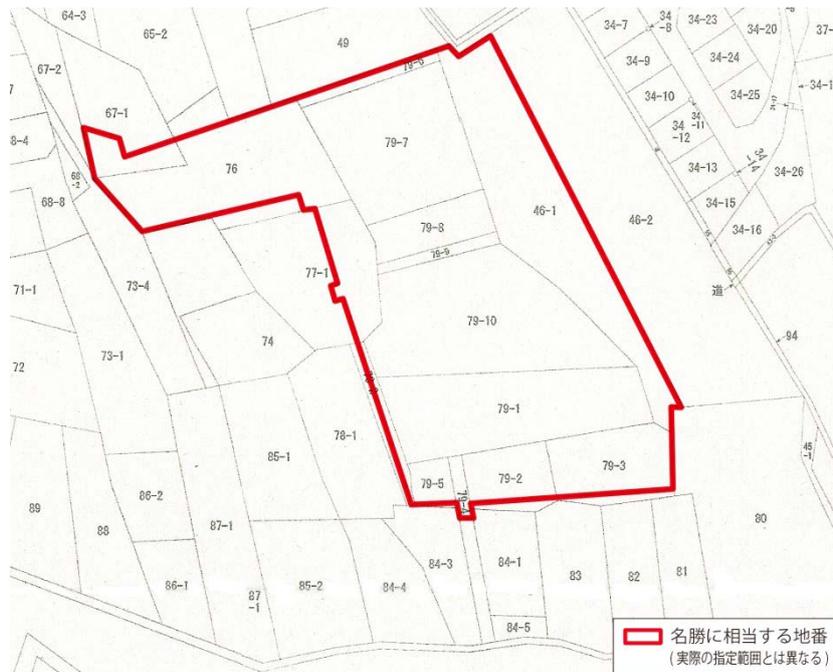
図 3-9 名勝指定地と地番の関係 (公図に加筆して作成)

名勝松花堂及び書院庭園の指定地は、実測値4,203.70㎡で、全域を八幡市が所有している。名勝指定地内の地番は【表3-1】の通りである。指定範囲を実測により定めているため、地番の部分指定を含む。名勝に相当する地番の範囲は、【図3-9】で示した。

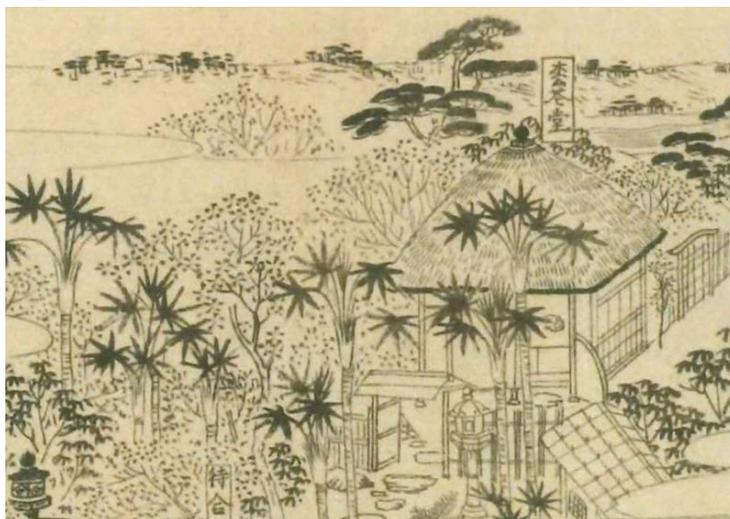
図 3-12 『都林泉名勝図会』「八幡泉坊昭乗翁故居」図(部分)
松花堂周辺 (国際日本文化研究センター所蔵)

『都名所図会』刊行から19年後の寛政11年(1799)、著者を同じくする京都の名所名園案内書『都林泉名勝図会』が刊行された。秋里籬島は、『都林泉名勝図会』において松花堂を昭乗ゆかりの地と紹介し、挿図として「八幡泉坊昭乗翁故居」図、「松花堂全図」を掲載している(【資料2-2】参照)。挿図で注目すべきは、松花堂の周囲に中門と待合を備えた露地を描く点である。挿図が描かれた18世紀末の時点で、昭乗が営んだ松花堂

は、茶室を備えた草庵というよりも、むしろ茶室そのものと認識されていたであろうことが読み取れる。

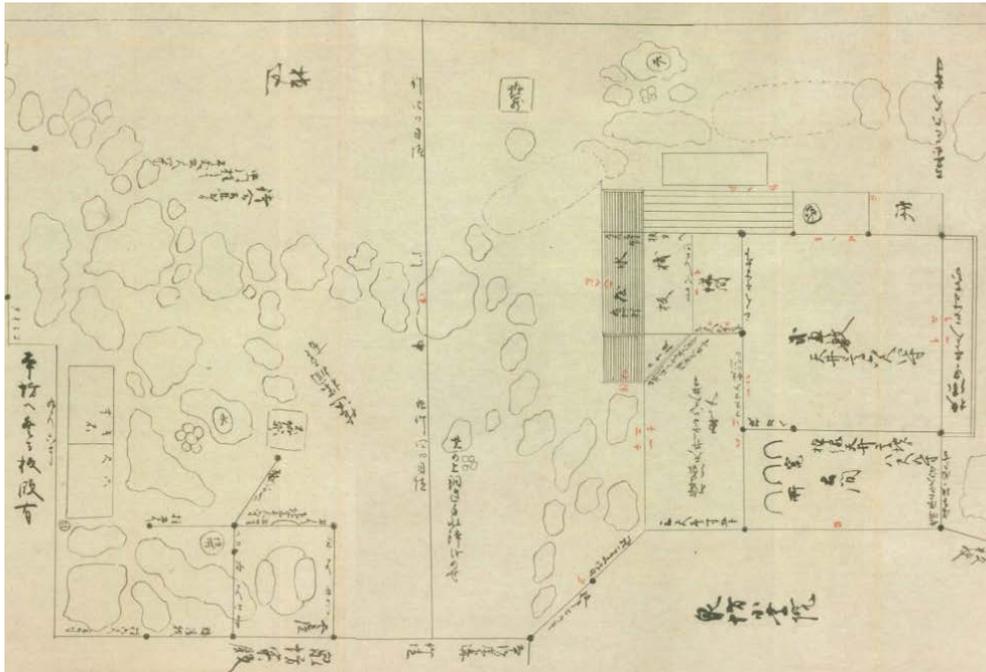
図 3-13 『名物数寄屋図』(部分) (国立国会図書館蔵)

改修、再構成を経た松花堂露地は、『名物数寄屋図』(国立国会図書館蔵)、『八幡泉坊松花堂起絵図』(東京国立博物館蔵)で平面図を確認することができる(【図3-13】【資料2-3】【資料2-4】参照)。これによると、西に入口があり、東に向かって外露地・中露地・内露地の三重露地の構成をとり、一番奥に松花堂があった。

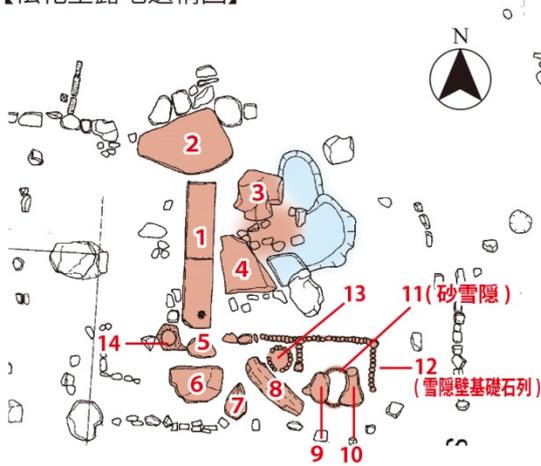
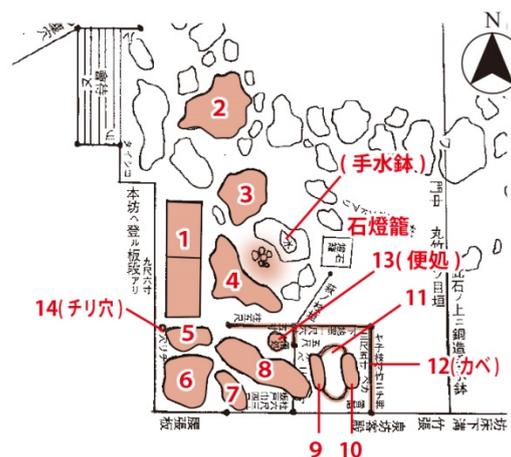
図 3-14 松花堂露地遺構図と『八幡泉坊松花堂起絵図』の相似関係 (雪隠周辺)

昭和57年(1982)・58年(1983)、史跡松花堂およびその跡の環境整備のため、泉坊跡で発掘調査を実施した。この調査で検出した遺構は、良好な遺存状況で『八幡泉坊松花堂起絵図』と合致しており、中露地・内露地の一部であると想定できる (【図3-14】【資料1-9】参照)。

現存遺構と絵図が対応するもの
	抜き取り跡

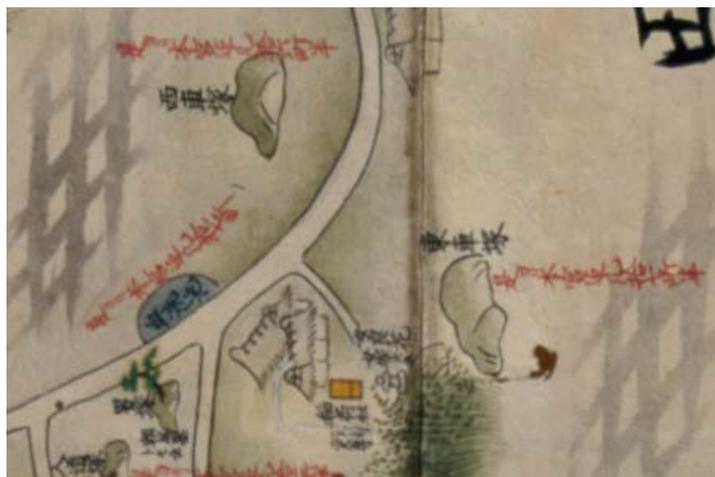
図3-15 江戸時代中期の車塚付近の様相

伊三郎が邸宅用地とした東車塚古墳は、男山の南東山麓、高野山へ通じる東高野街道沿いの女郎花に位置する。女郎花という小字名は、「古今和歌集」に詠われた女郎花の伝説に由来し、東車塚古墳の西側に、石塔の建つ女郎花塚がある。東高野街道を挟んで東西に対峙する2基の前方後円墳は、江戸時代から一帯で知られ、東車塚、西車塚と呼ばれていた。江戸時代中期の八幡を描いた『八幡山上山下惣絵図』(【図3-15】参照)では、街道を挟んで東西に並ぶ2つの車塚と、東車塚の傍らにある女郎花塚、周辺に広がる田畑の様子を見ることができる。西車塚の東側を通る東高野街道は、古墳後円部の墳裾に沿うように曲線を描いており、街道が古墳に規定されていることがわかる(【図3-16】参照)。

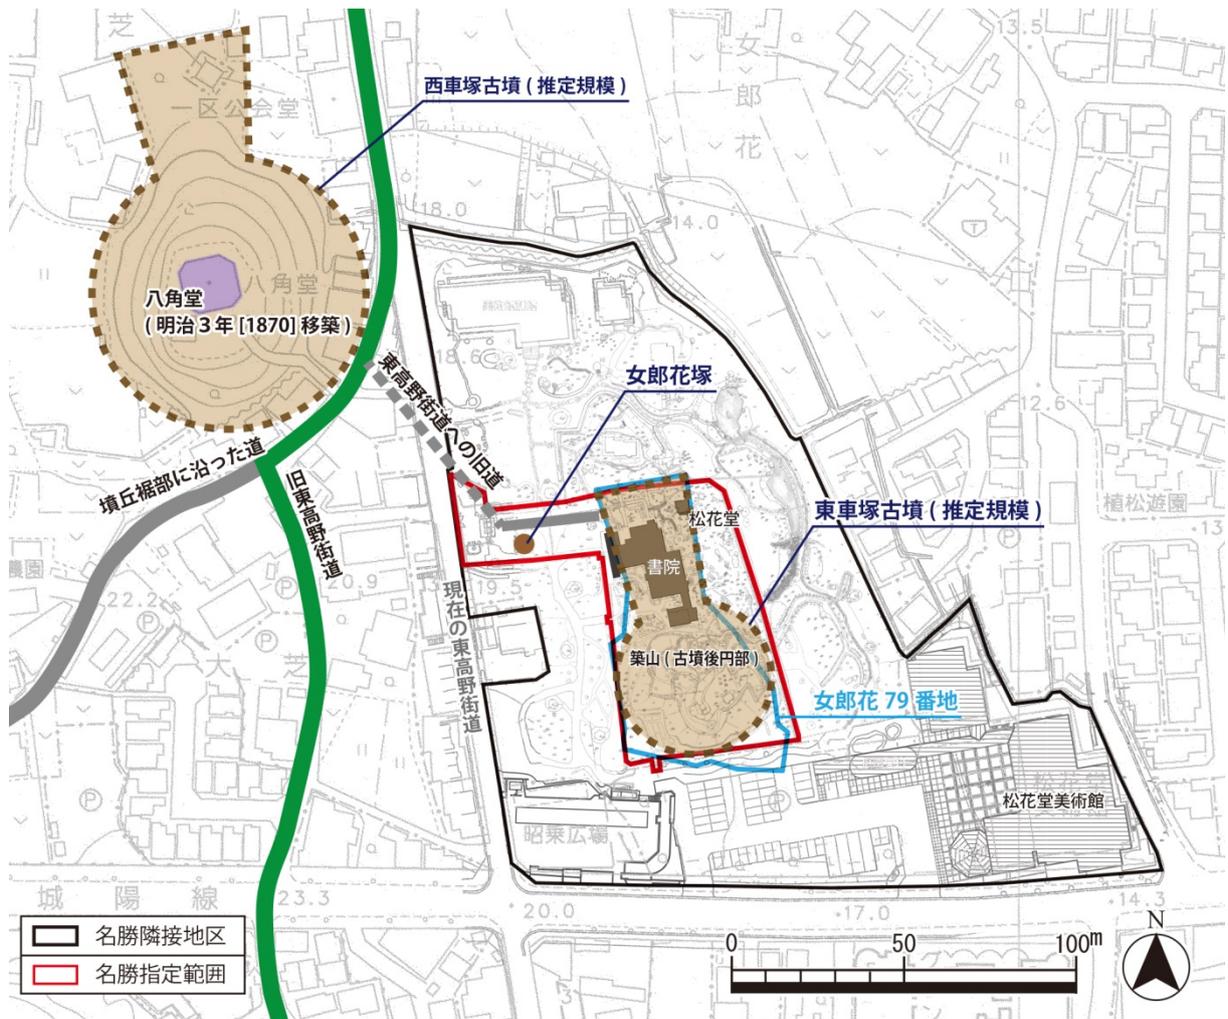
図 3-16 西車塚古墳・東車塚古墳・女郎花塚と名勝指定地の位置関係

邸宅と東高野街道を連絡する旧道(灰色点線)は明治42年(1909)の地形図に、西車塚古墳の全長は『石清水八幡宮境内調査報告書』2011によって示し、東車塚古墳の規模は女郎花79番地の形状から推定した

男山の麓、平坦な田園地帯にあって、小高い古墳の墳丘は、東方一帯に眺望のきく男山と類似した眺望良好点として、目を引く場であったことは想像に難くない。明治30年(1897)、井上伊三郎が邸宅用地として最初に購入したのが、女郎花79番地である。女郎花79番地は、伊三郎が実際に邸宅を築いた範囲の、ほぼ全域を占める土地であり、地所の形からみて、古墳の墳丘形態を継承していると考えられる土地でもある(【図3-16】参照)。伊三郎がこの土地を取得した時点での、墳丘の残存状況は分かっていない。

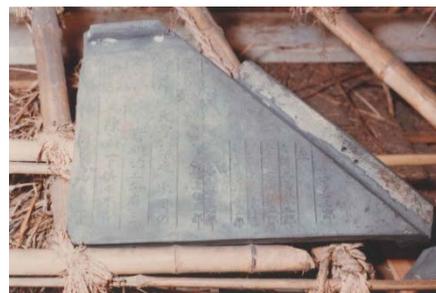
写真 3-4 松花堂の宝珠瓦露盤銘

邸宅を築く過程を記録した同時代の資料はなく、工事に着手した順ははっきり分かっていない。ただし建造物については年紀が残っており、まず泉坊客殿の一部を組み込んだ書院、次いで松花堂が完成したと確認できる。書院の棟札には、明治31年（1898）2月21日、大工藤下常吉を棟梁とし、井上伊三郎が施主となって上棟したという記述がある。泉坊客殿から移築した玄関と書院座敷以外は、この時の新築である。松花堂の宝珠瓦露盤には、明治33年

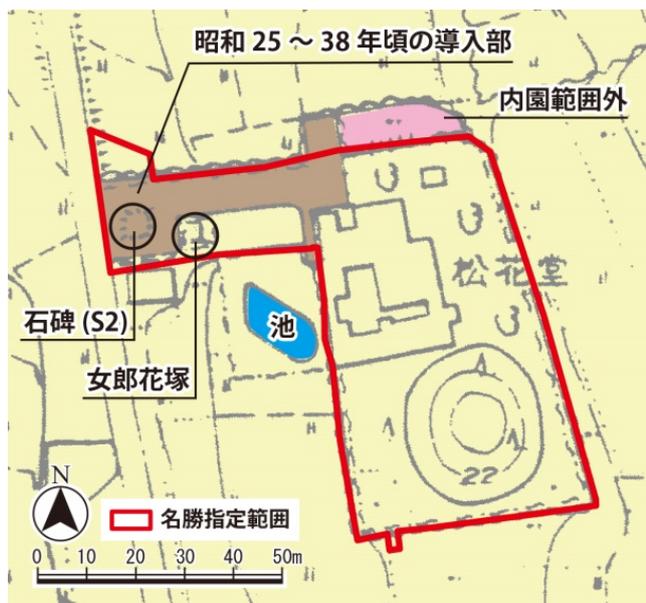
図 3-20 内園と東高野街道を結ぶ区画の利用状況
(昭和31年(1956)の地形図に加筆、一部着色)

また、昭和20年代に西村家が遅れて取得した、内園と東高野街道を結ぶ方形の区画(【図3-20】土色の着色部分)においても、新たに四脚門を移築し、外園の整備にあわせて、直線状の園路と沿道の植栽からなる庭園を再整備した。そのほか、書院北西側の蔵の改築、書院台所土間の改装など、内園の一部改修を行っている。塚本は、邸宅周辺の整備を含め、庭園の管理保全、昭乗の顕彰に努めており、邸宅を所有、利用していた期間、内園の建造物や庭園に大きな改変を加えることはなかった。

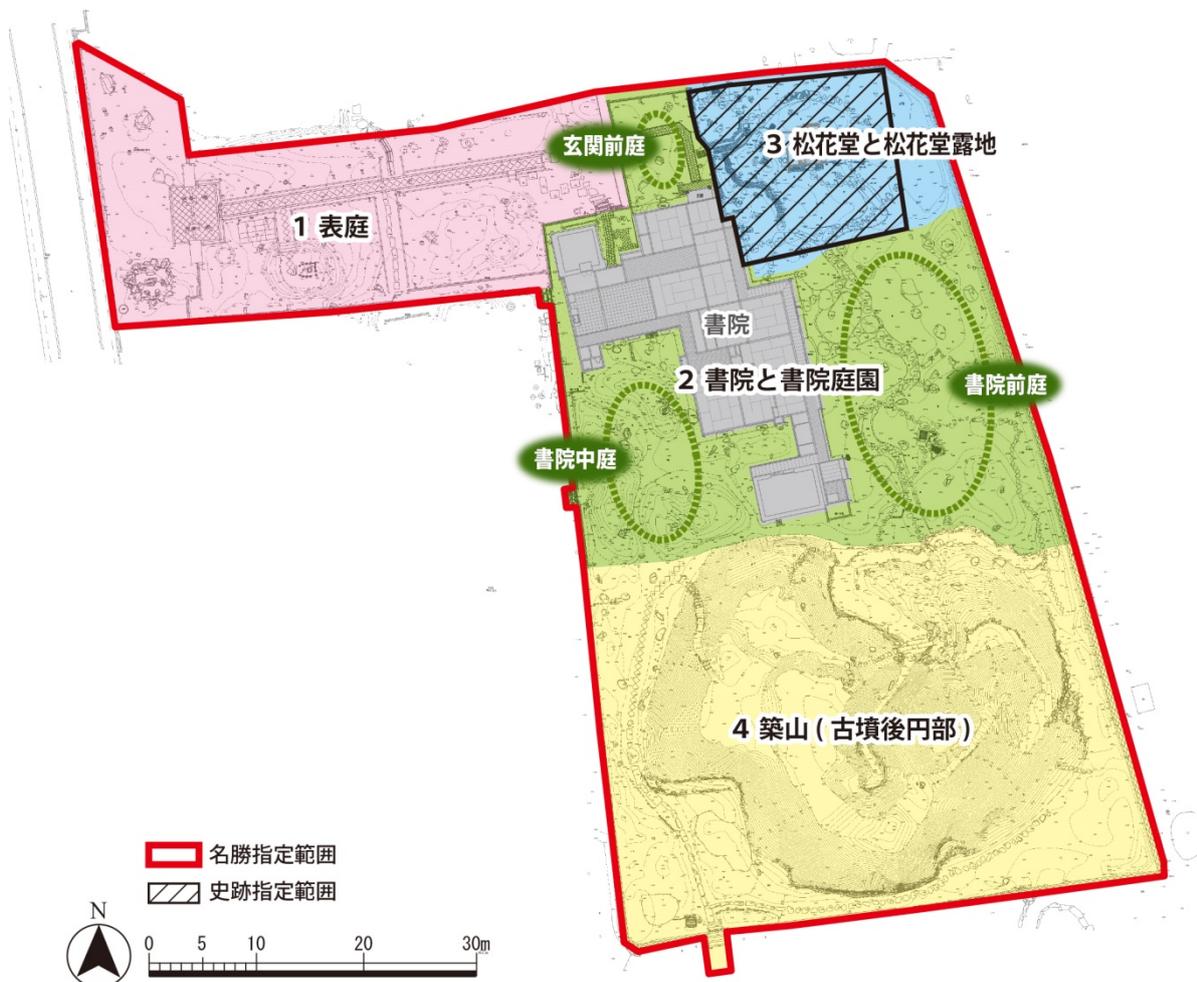
図 3-24 名勝指定地の空間構成

【3-5】で整理した経過によると、名勝指定地の空間は、石垣や塀によって囲まれたかつての邸宅（内園）と、邸宅の入口から東高野街道につながる方形の区画とに分かれており、内園については、建造物の配置、庭園の特徴などから、3つの空間に区分することが可能である。これに各空間の性格を冠し、本計画においては、名勝指定地が性格の異なる4つの空間、1表庭、2書院と書院庭園、3松花堂と松花堂露地、4築山（古墳後円部）からなるものとする。このうち、2書院と書院庭園は、広さや役割が異なる3つの空間に細区分することができる。書院北側の玄関前庭、東側の書院前庭、西側の書院中庭である。以上の空間構成上の区分を、名勝指定地の平面図に反映すると【図3-24】のようになる。

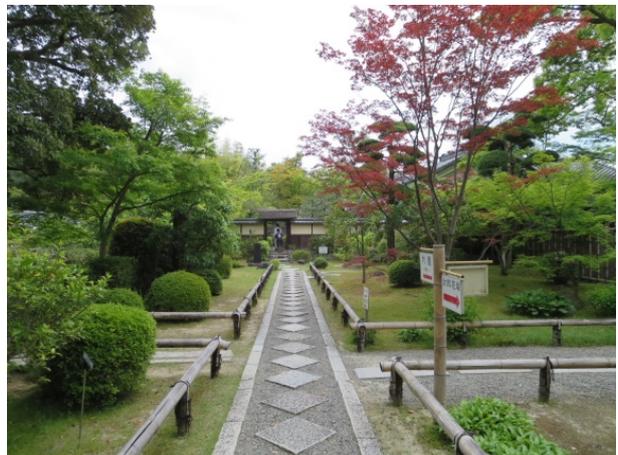
写真3-16 表庭の中心となる直線の園路

東西に長い表庭は、南北を名勝指定地外の外園に挟まれており、南側にある塀や垣が、南方向への視線を遮断して内園に誘導する役割を果たしている。北側には、境界となる生垣が廻る。生垣(高さ0.6~2m)はアラカシ、サザンカ、イヌマキ等からなる。直線の園路を挟んで両側に、アラカシ、モミジ、スダジイ、イヌマキ等の中高木と、ヒサカキ、サツキ、モチツツジ等の低木刈込が連なり、内園の入口に向かって求心性のある景観を形成している。表門周辺にはスダジイやイチョウ、クスノキ(地区外)の大木が大きく枝を広げている。また、女郎花塚の付近に、地域の歴史を象徴するオミナエシの花壇が整備され、空間に彩りを添えている。内園入口の梅見門前には、昭和期に移設したとみられる石碑があり、梅見門から続く塀の書院側に潜り戸がある。

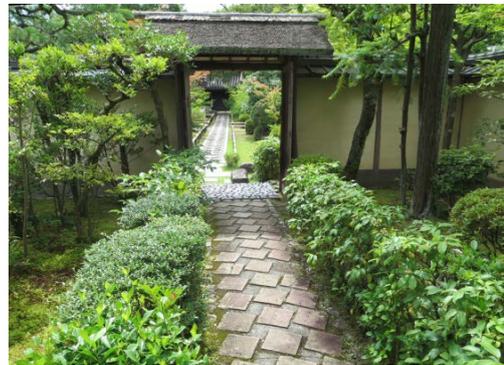
写真3-18 梅見門と書院を結ぶ延段

梅見門と書院、松花堂露地に囲まれた小区画である玄関前庭の特徴は、デザイン性の高い鉤型の通路と、通路に沿い彩りを添える生垣である。通路と美しく対をなす鉤型の生垣は、邸宅の玄関前にふさわしい様式美を感じさせる。梅見門から方形の塼を斜めに敷いたモダンなデザインの延段が鉤形に続いており、これを進むと、泉坊客殿から移設された唐破風の玄関に至る。途中、松花堂露地の入口である中門への分岐がある。

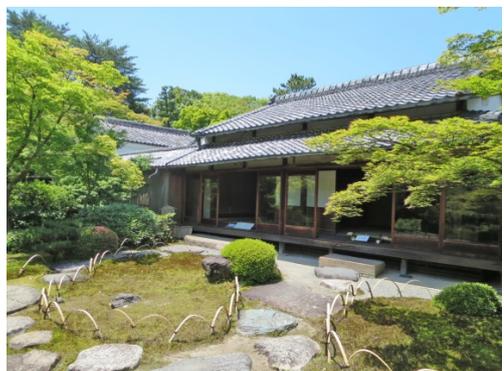
写真3-20 書院前庭の視点場となる書院

書院前庭は、書院庭園の庭景の中心である。泉坊客殿の一部を組み込んだ書院座敷の正面、書院前庭の中央部は、低木仕立ての樹木を中心に、飛石や人造伽藍石、景石すべてを低く抑え、広がりのある空間を作り出している。この庭からの眺望は、現在、外園に植生されたケヤキ等に遮られているが、丘陵裾の微高地に築かれた古墳上に作庭しているため、かつては東方に大きく開けた空間であった。主景の背後に広大な巨椋池、その向こうには伏見丘陵、東山連峰、比叡山までもが見渡せる、雄大な景をなした庭園であったと推量される。

書院と次の間、それぞれの縁先に置いた沓脱石から巨石も交えた飛石を打ち、踏分け石となる巨大な人造伽藍石の付近に景を集めている。巨石の縁には根締めねぢめの灌木を配する。現在、根締めねぢめの大半をサツキが占めているが、昭和12年(1937)の実測図にはヒメクちなシが記録されており、かつては春から初夏にかけ可憐な花が楽しめる空間だったことがうかがえる。

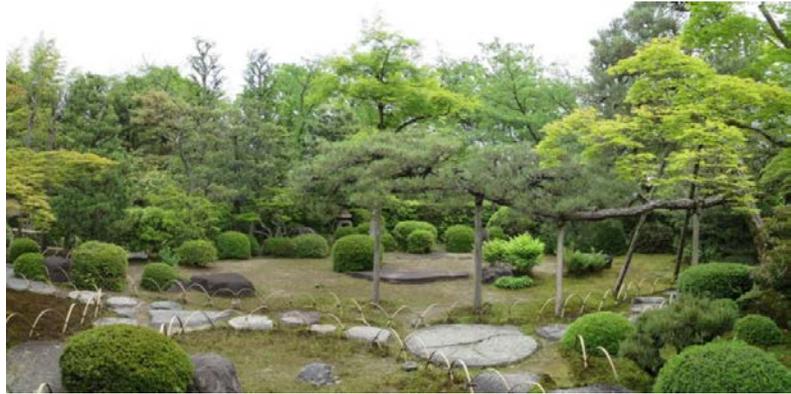
写真 3-21 書院前庭の飛石・マツ・根府川石

書院前庭の主景となる樹木は、3本のクロマツである。枝づくりしたクロマツを、庭の中央、飛石を主体とする空間に向かって左右から長く差し掛け、雲や霞がたなびくさまを想起させる景となっている。書院前庭の東側中央には、平滑な根府川石の巨石を据える。かつては根府川石の脇にアカマツがあり、クロマツに

踏分け石は巨大な人造伽藍石で、ここに景が集まるようになっている

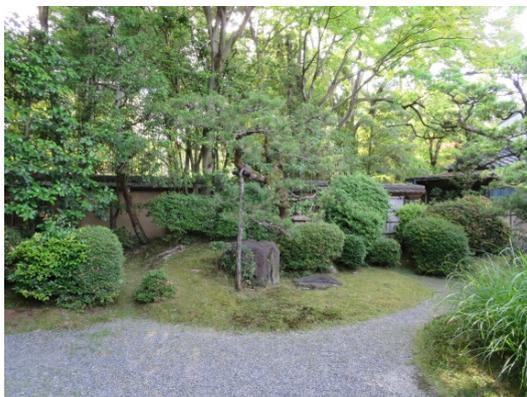
写真 3-22 書院中庭の築山と砂利敷の園路

書院中庭は、書院南西側の10畳座敷を視点場とする庭である。この一面は邸宅の西辺に接しているため、書院中庭の西端には塀が巡る。限られた空間で奥行を演出するため、塀近くに2か所、その手前、書院中庭の南端に1か所、計3か所に低い築山(高さ約1.5m)を設けている。沓脱石の先に続く飛石を除き、書院中庭の園路はすべて砂利敷である。座敷縁側の沓脱石付近に「礎の手水鉢」を据え、書院中庭の南西側にある築山の裾近くには五重塔を配して点景とする。

植栽は、広葉樹や針葉樹、マツの低木仕立てなど変化に富む。西側の築山にはサツキ、ツツジの小刈込やマンリョウ等の低木を、西端の塀近くと南側にはツバキ、スギ、モミジを配し、築山だけでなく植栽によっても空間に奥行きを生みだしている。

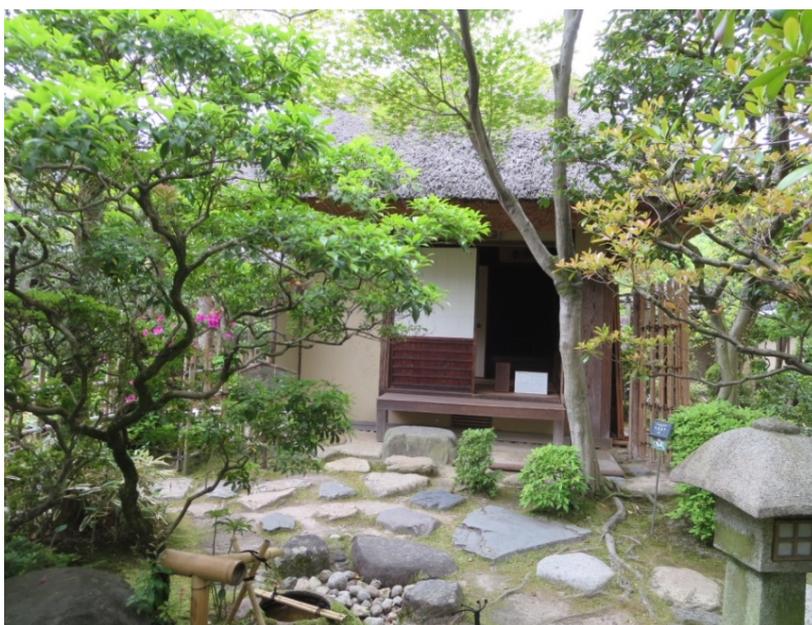
写真3-25 東側から見た松花堂

形の石燈籠、景石「蛙石」を、東側には「草屋形」の石燈籠と「普賢の手水鉢」、景石「虎石」を据えている。延段からつながる飛石を進むと、園路は松花堂の西側に向かう園路と、北側へ回り東側に向かう園路の二手に分かれる。西側に向かう園路は、躡口に至る飛石を打ち、脇に井筒を配している。躡口近くには、「有明形」の石燈籠と「船形の手水鉢」を据える。北側へ回る道は、途中で延段、飛石が交じり、東側の貴人口に至る。東側の脇に「八幡形」の石燈籠と「太子の手水鉢」を据える。松花堂東側の地割、石造物、飛石の配置は、『都林泉名勝図会』の挿図や『八幡泉坊松花堂起絵図』と相似しており、松花堂露地を原位置に忠実に再現したことが想定できる(【図3-25】参照)。

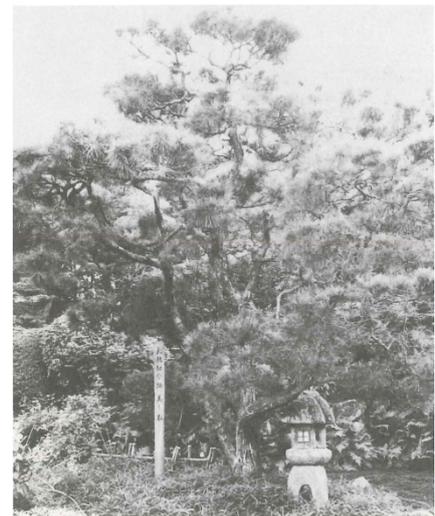
写真3-26 築山（古墳後円部）のウツクシマツ

古写真で確認できる古木のうち、現在も残っているのは、築山裾の枯流れ付近、石燈籠の脇に立つアカマツの一種、ウツクシマツである。ウツクシマツ特有の地表近くで複数の幹が立ち上がる姿が、石燈籠とともに景観のポイントになっている。地区の端、名勝指定地の東辺と南辺にあたる石垣の上には、アラカシ、ヒサカキ、サザンカ等の混植の生垣(高さ1.5～1.7m)が巡る。

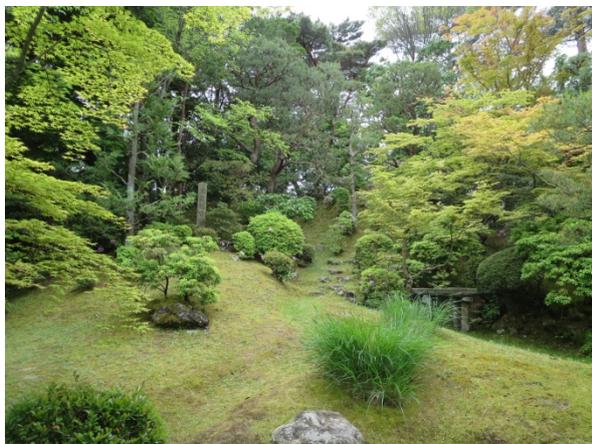
写真3-27 北東側から見た築山（古墳後円部）

中央奥が枯流れの上流

【図3-26】で示した通り、名勝指定地の周辺は東に向かってゆるやかに傾斜しており、外圍の用地を造成する際も、東側を中心に盛土している。後円部の墳丘を築山に見立て手を加える際、頂部から北に向かう枯流れを作り、深く掘りくぼめている(【図3-28】2-2'横断面図参照)。

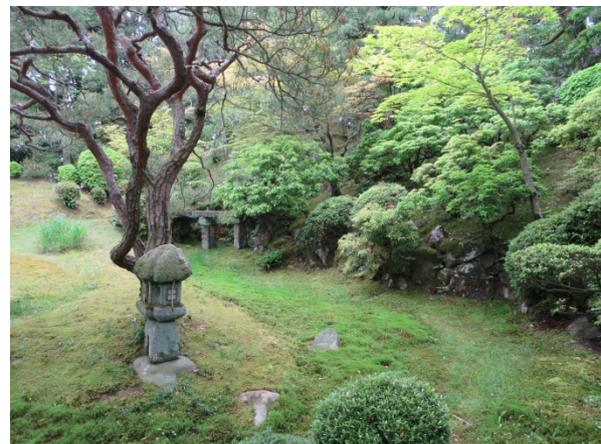
写真3-28 北西側から見た築山（古墳後円部）

手前左に石燈籠とウツクシマツが写る

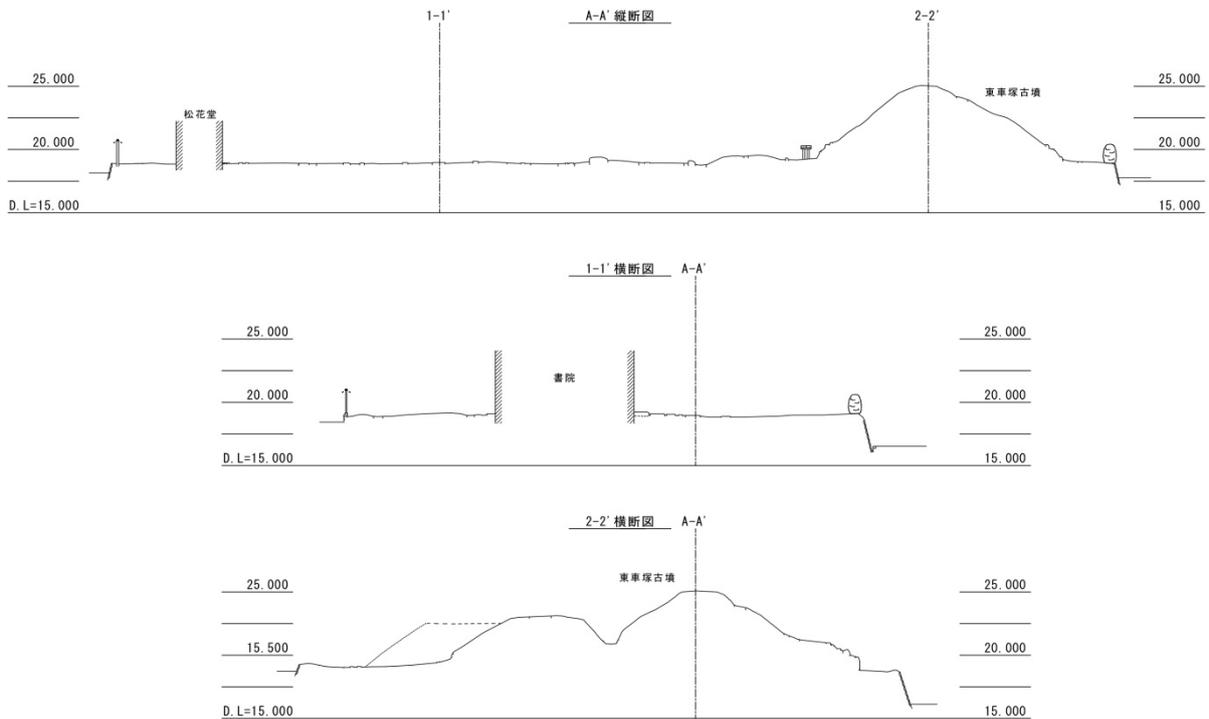
図 3-28 名勝指定地断面図

微地形をみると、表庭の女郎花塚(比高約1m)、書院前庭の小規模な築山2か所(比高約0.4m)、書院中庭の小規模な築山3か所(比高0.7~0.95m)と、1m以下の高まりが数箇所ある。

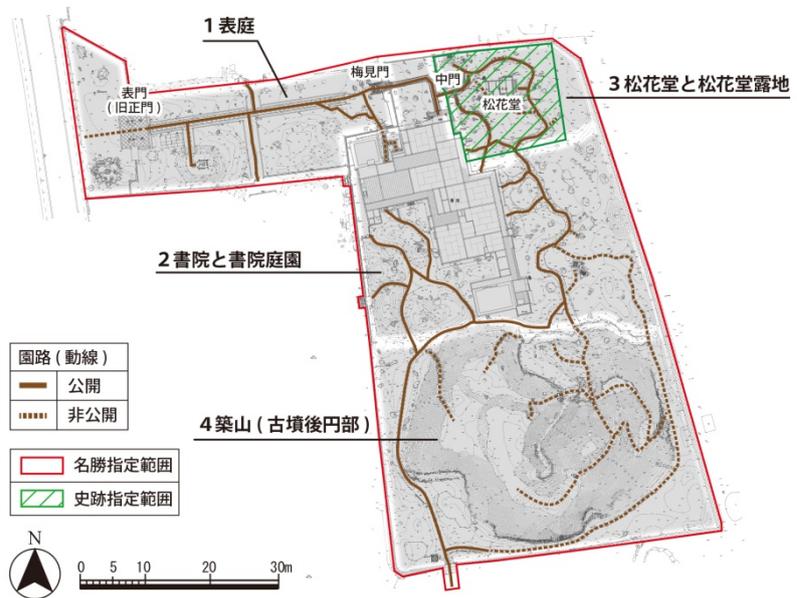
図 3-29 園路（動線）の状況

構造物は、内園の周囲を巡る石垣・石積が主である。地形に応じて東辺（延長約80m）が高く約2.6～1.7m、北辺（延長約10m）が1.7～0.6m、南辺（延長約50m）が0.6～約2.6m、西辺南半（延長約35m）が1.3～0.2m程度である。外園の整備に際して東側を中心に盛土しており、石垣の下部は約1m程度、地下に埋もれているとみられる。石垣は練積（一部布積）で、排水用の土管を挿入している。内園の周囲4か所に、邸宅への入口として石段を設けている。築山（古墳後円部）の裾、南側と東側には、土留めのための自然石の石積がある。

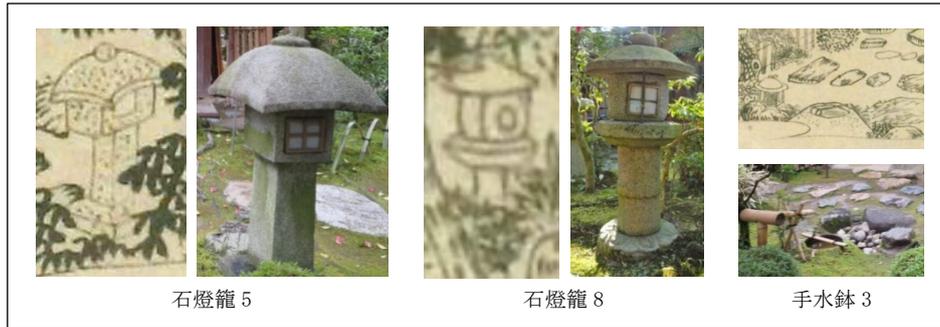
図3-31 『都林泉名勝図会』の挿図と一致する石燈籠および手水鉢
 石燈籠5、手水鉢3は「松花堂全図」に描かれたのと同位置にあり、石燈籠8は「八幡泉坊昭乗翁故居」図で外露地の腰掛待合付近に描かれた石燈籠に比定される
 （「松花堂全図」「八幡泉坊昭乗翁故居」図（部分） 国際日本文化研究センター所蔵）

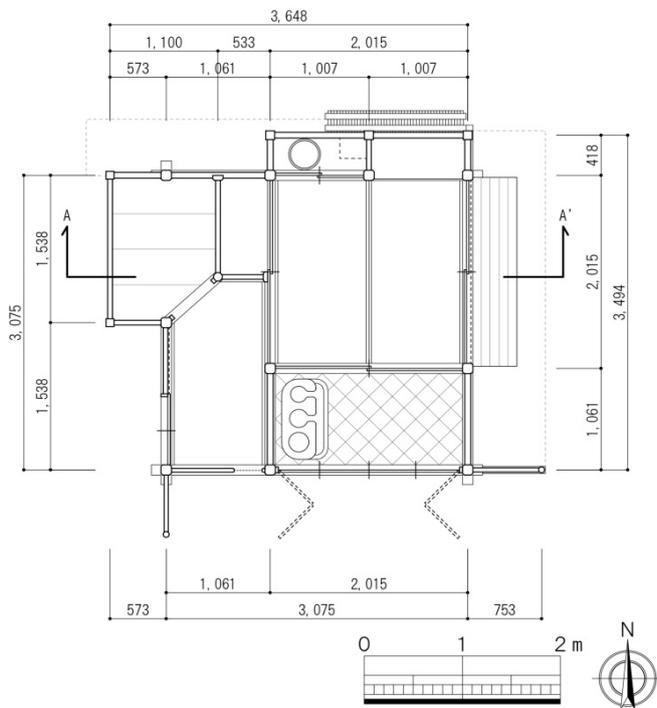
図 3-32 松花堂平面図

室の西半分は建物本体から突出し、屋根は柿葺の庇に作られる。この部分の天井は化粧屋根裏で板は杉杓板羽重ね張り、化粧垂木は杉小丸太とし、東半は杉杓板羽重ね張りの平天井とする。茶室仏壇の背面にあたる東面は、仏壇の下を物入れとして利用する。南壁に猪の目形の小窓を穿つ。

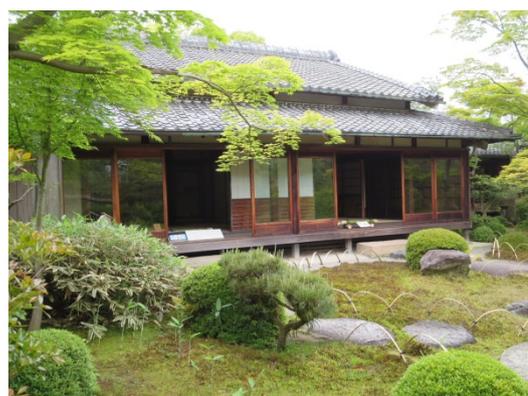
写真 3-34 府登録有形文化財の書院(外観)

書院建物は南北に長く、北端に檜皮葺唐破風の玄関車寄が付く。玄関から南に一直線に4.5畳、4.5畳、柳の間6畳、6畳の4室が連なり、南の6畳間の西側に1間床と押入を設ける。この6畳の東に次の間8畳、その南に9畳の書院がある。これら玄関次の間から東側および北側に半間の板縁が雁行して取り付く。玄関寄付4.5畳の西側には座敷(客間)8畳があり西側に1間床と押入を設けている。座敷の南の内廊下を介して居室が東西に並ぶ。南西には茶室と広間が連なり、南と北西端に土蔵がある。

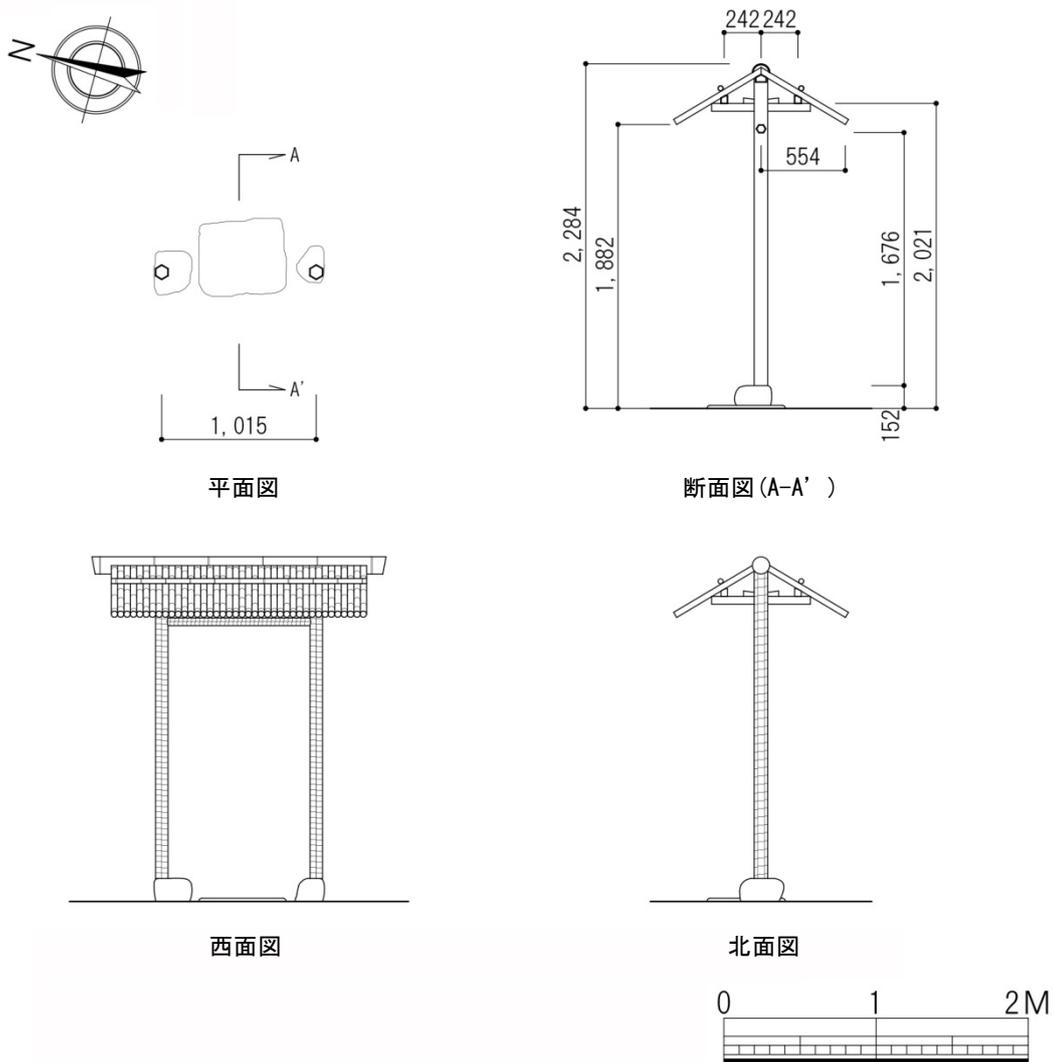
図3-37 中門実測図

庭園内の工作物には、内園への入口である梅見門と、これに取り付く塀、松花堂露地の腰掛待合、竹垣等の垣類、中門がある。塀には勝手口等に通じる潜り戸が3か所付く。これらの工作物は、明治時代に邸宅の一部として整備されたと考えられ、昭和12年(1937)の実測図にも描かれている。ただし、竹垣類や中門は素材である竹等の耐用年数に合わせて適宜更新や変更がなされたようで、古写真や昭和12年(1937)の実測図と比較すると、撤去されたものが複数確認できる(腰掛待合東側の手水鉢横にあった建仁寺垣、露地の北側から東側に回る付近にあった庭門、松花堂東南隅に取り付く東西四つ目垣の開口部にあった庭門)。

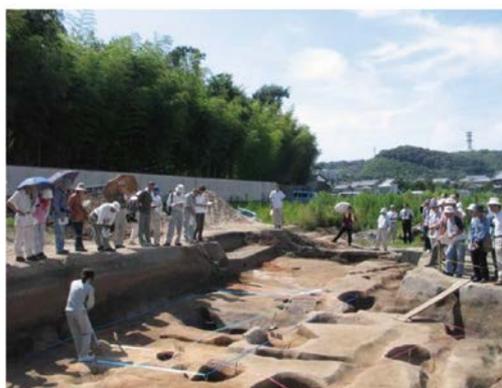
写真 3-36 松花堂庭園東側で検出された豪族居館跡とみられる遺構

名勝指定地外の調査では奈良時代から平安時代初頭の長期間にわたり、建て替えを繰り返しながら継続していた居館跡等が検出されており、南方の志水廃寺跡とも関連する豪族館跡とみられている。

左上部に写る擁壁と竹林は外圍の東辺
